## PROCÈS-VERBAL DESCRIPTIF

**L'AN DEUX MILLE VINGT-CINQ ET LE VINGT-TROIS JANVIER**  
**DE 13H00 À 18H45**

**SYNDICAT DES COPROPRIETAIRES DE L'IMMEUBLE SIS 11-15, RUE  
ERARD À PARIS (75012),**

Dans un immeuble sis 11-15, rue Erard à PARIS (75012)  
Cadastré CT 23  
Pour une contenance de 41 ares et 31 centiares et 86 centiares

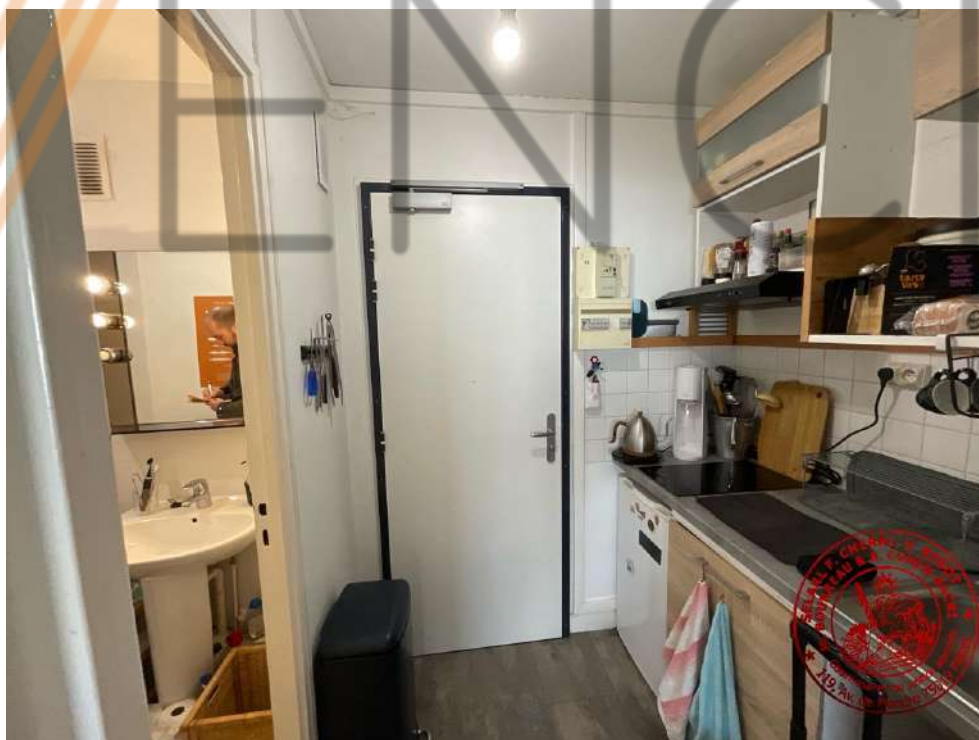
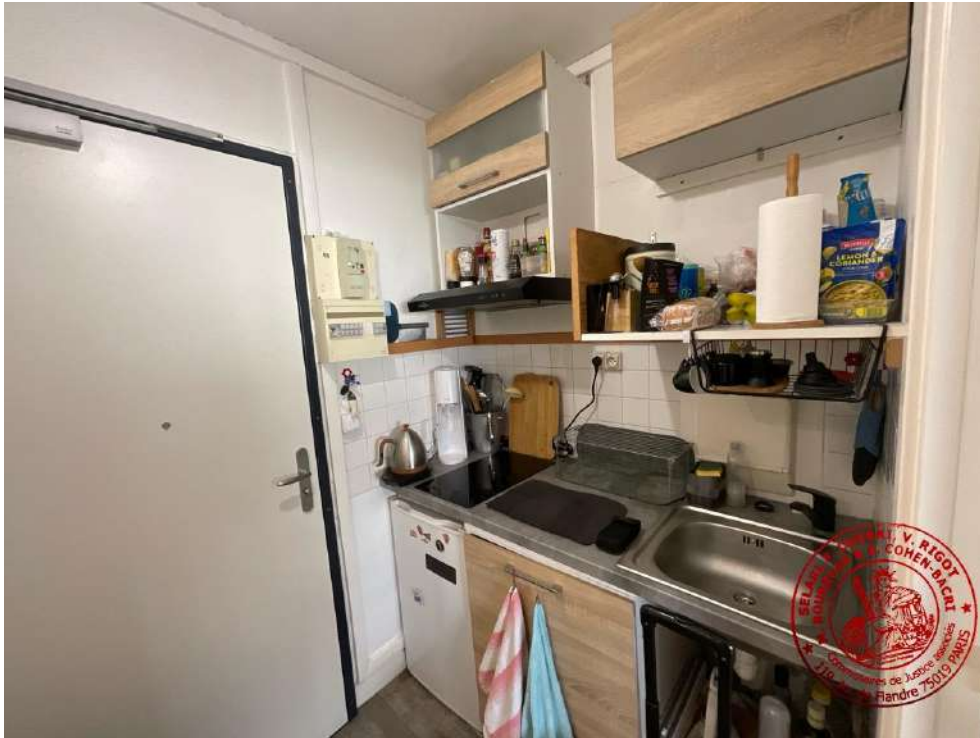
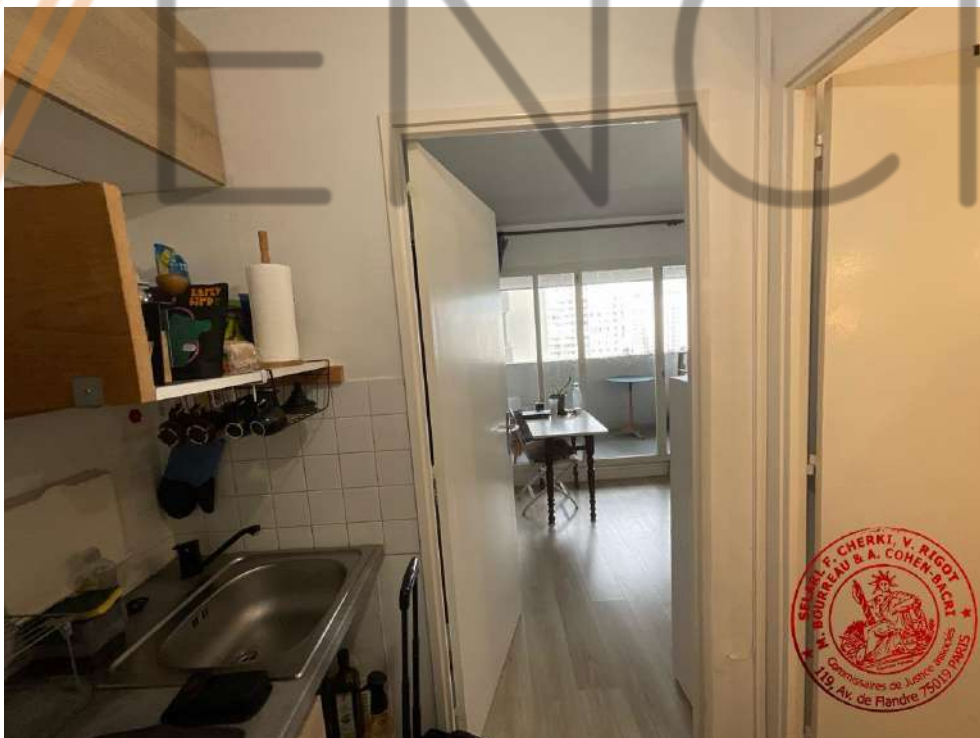
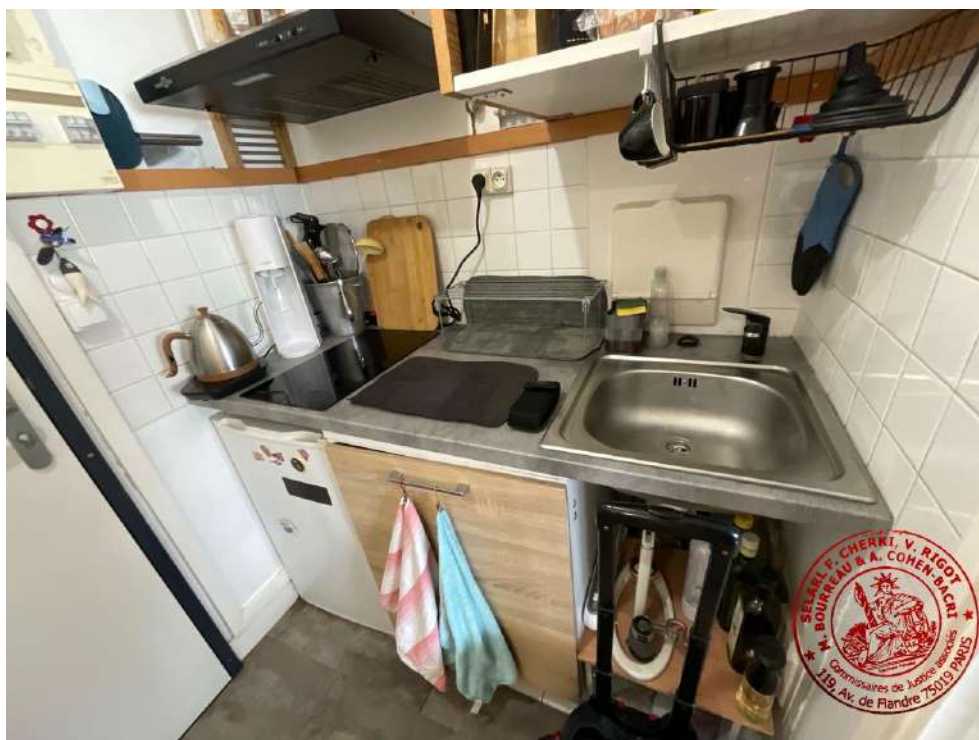
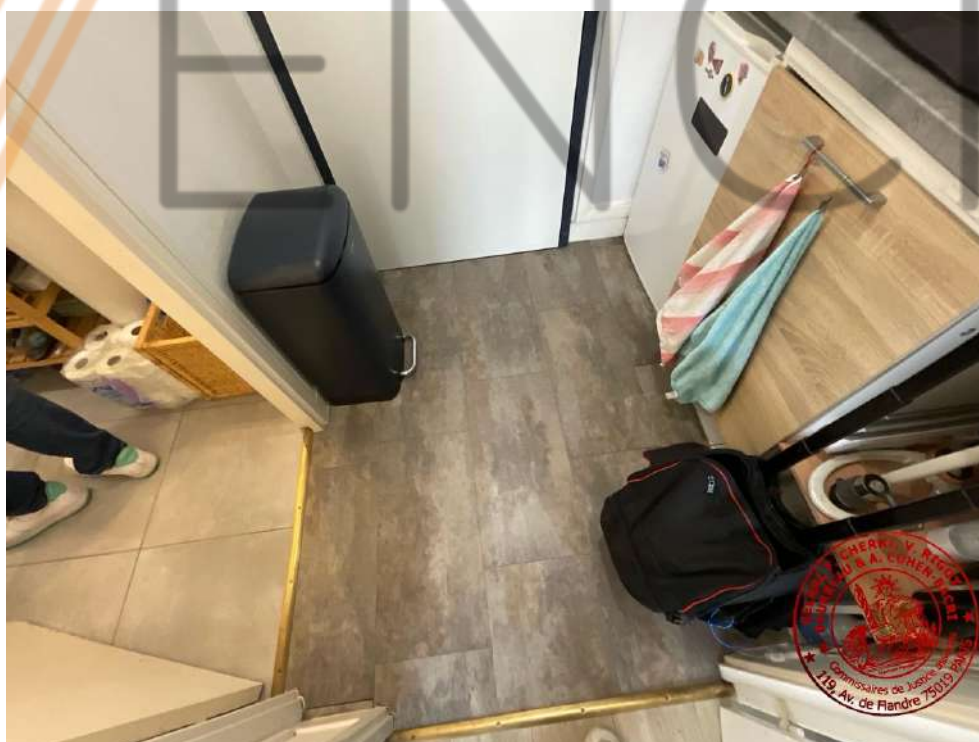
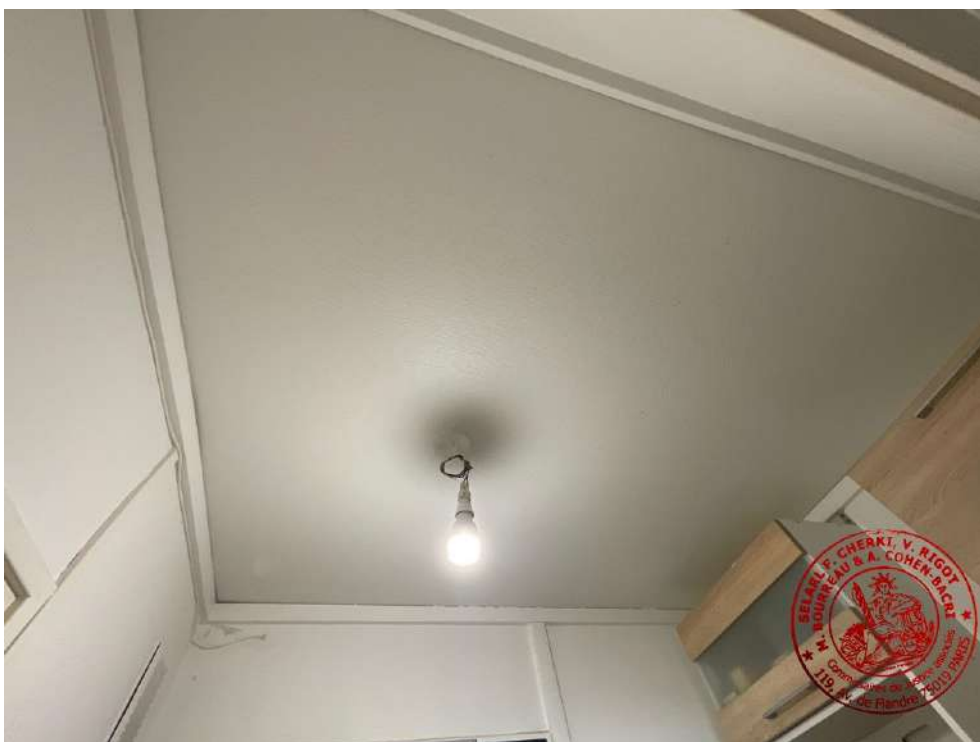
L'accès s'effectue depuis une porte palière, simple battant, qui s'ouvre et se ferme correctement. La porte ne tient pas ouverte.

Le revêtement au sol est en bon état.

Les murs sont revêtus d'une peinture de couleur blanche en bon état.

Le plafond est revêtu d'une peinture de couleur blanche en bon état.  
Présence d'une ampoule suspendue, fonctionnelle.

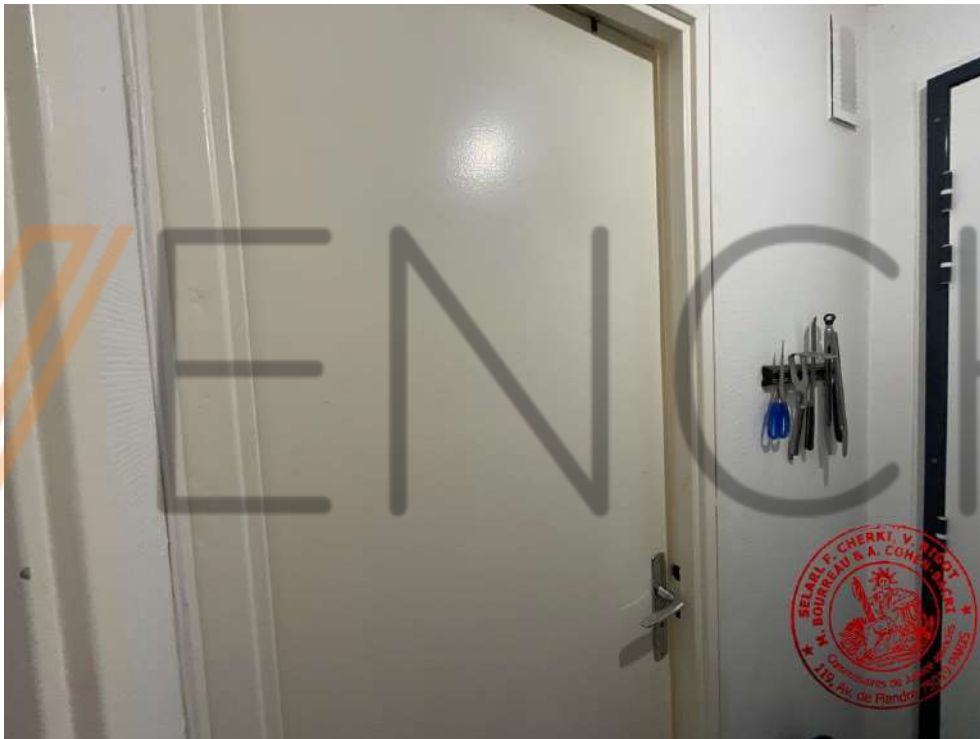
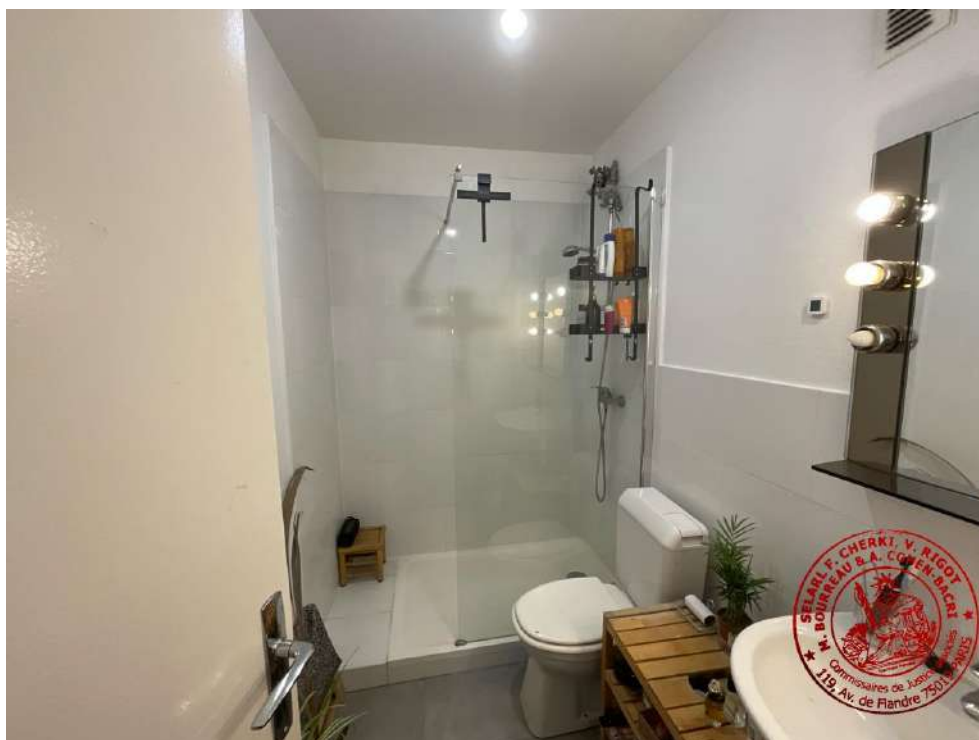
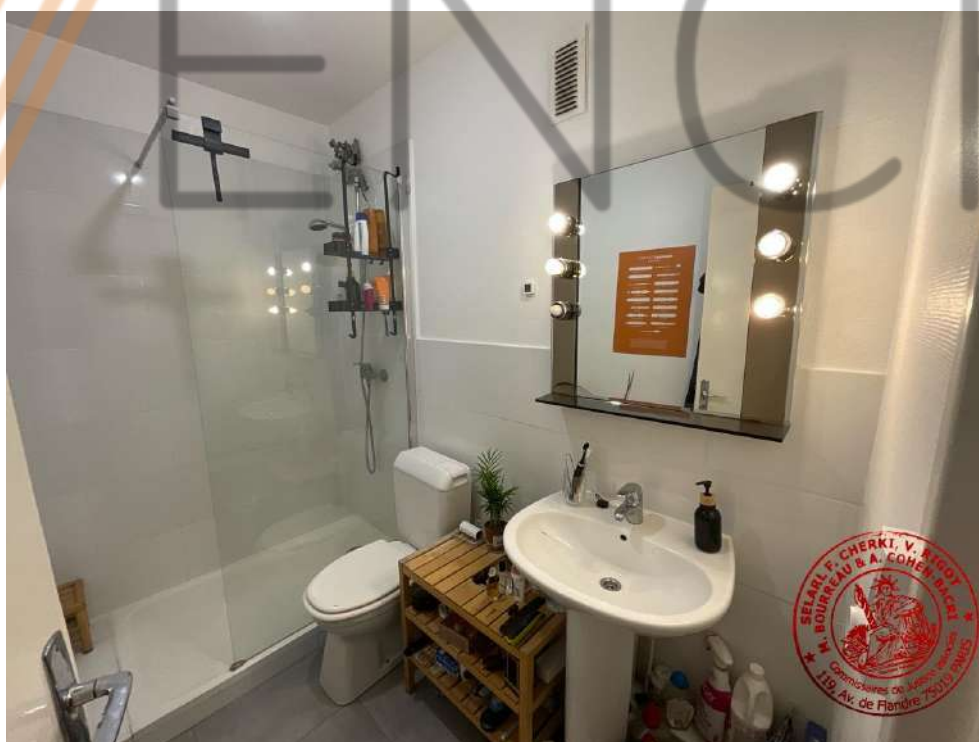
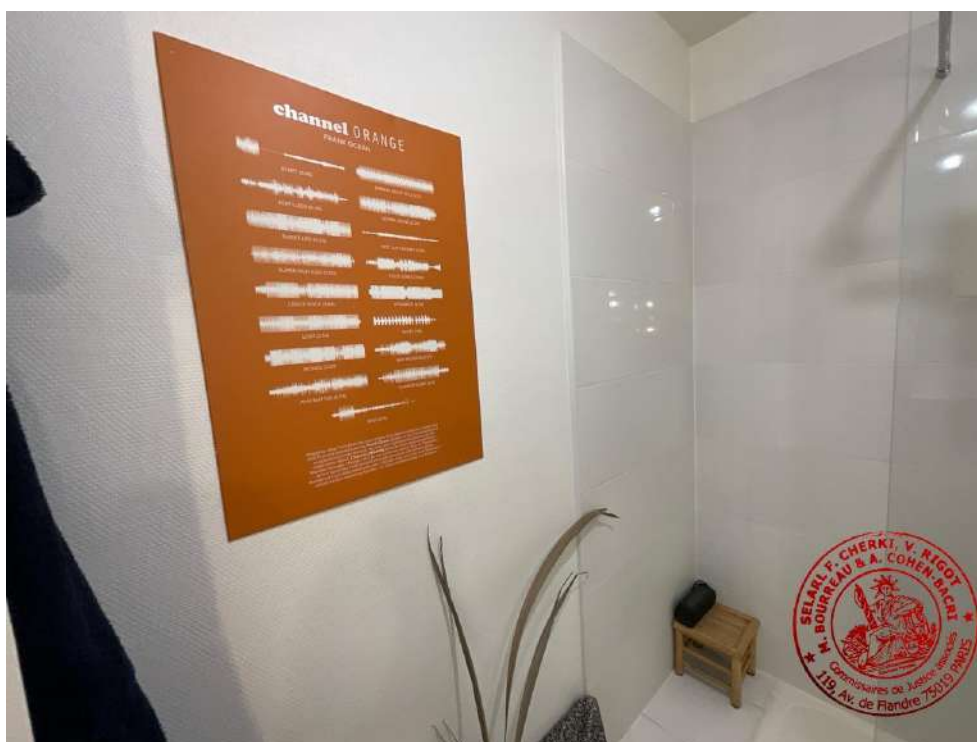
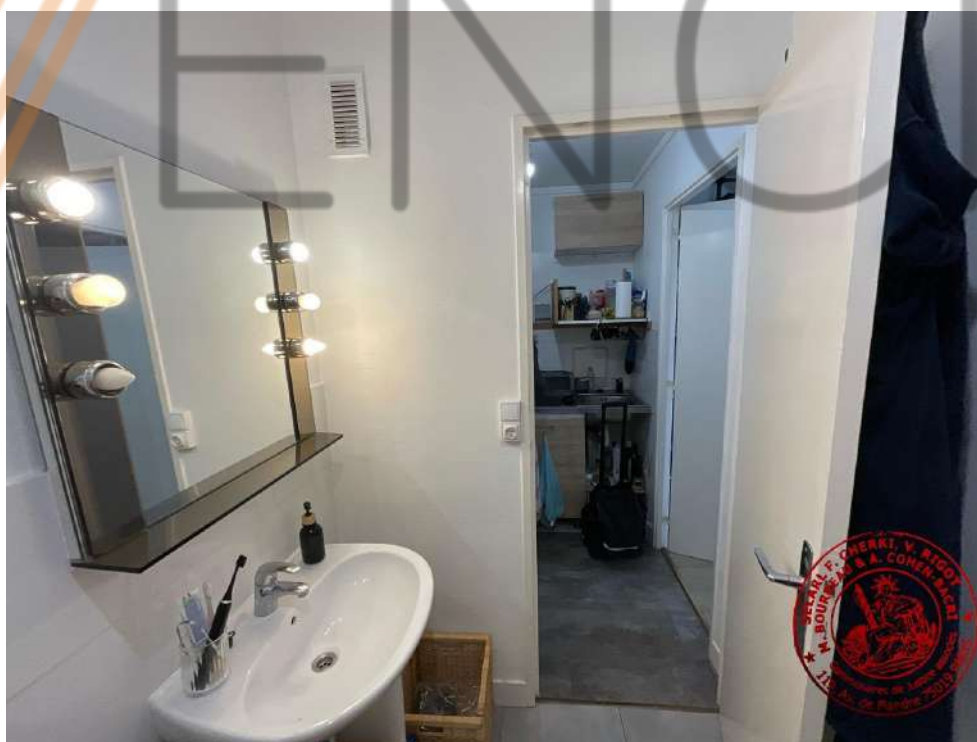
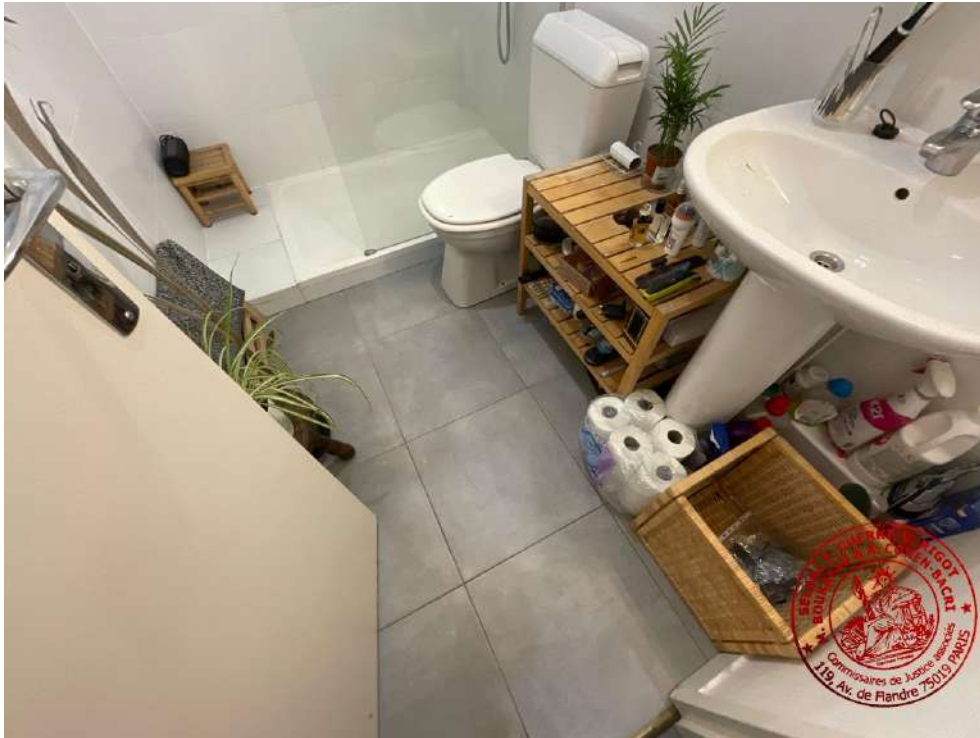
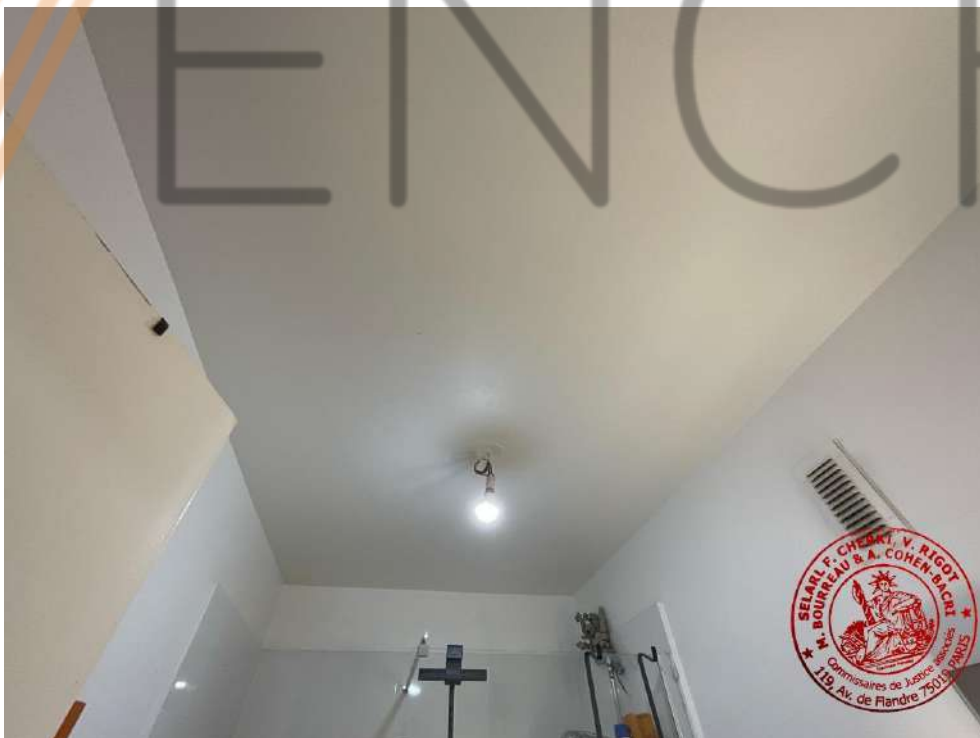
Le sol est revêtu d'un carrelage, en bon état.

Les murs sont revêtus d'une peinture de couleur blanche et d'une protection carrelée blanche, en bon état.

Le plafond est revêtu d'une peinture de couleur blanche, en bon état.  
Présence d'une ampoule suspendue fonctionnelle.

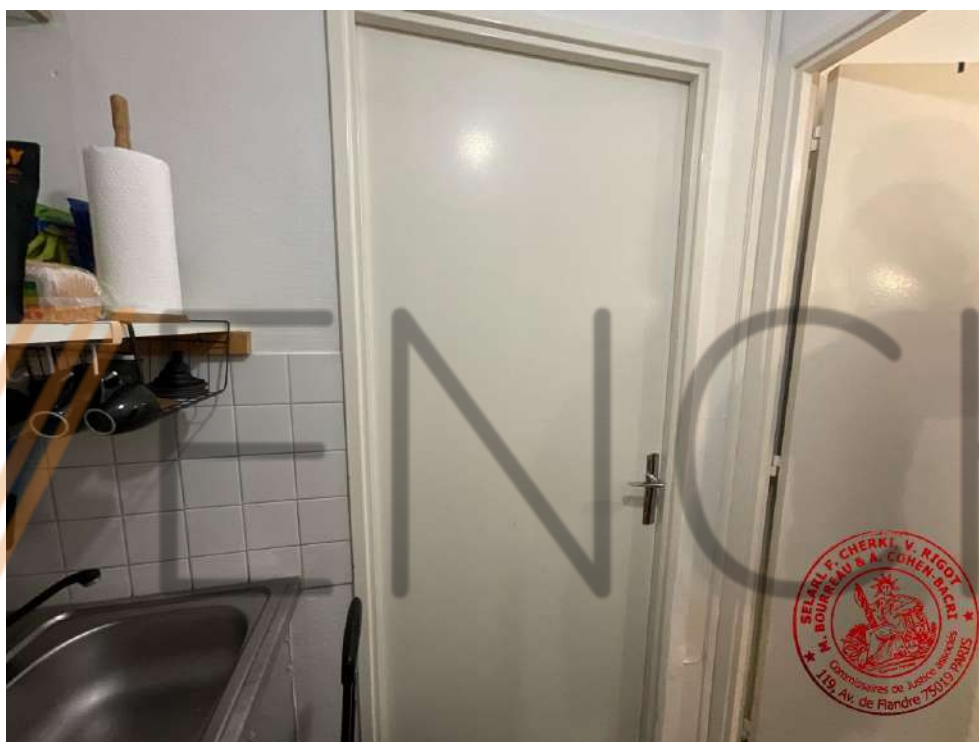
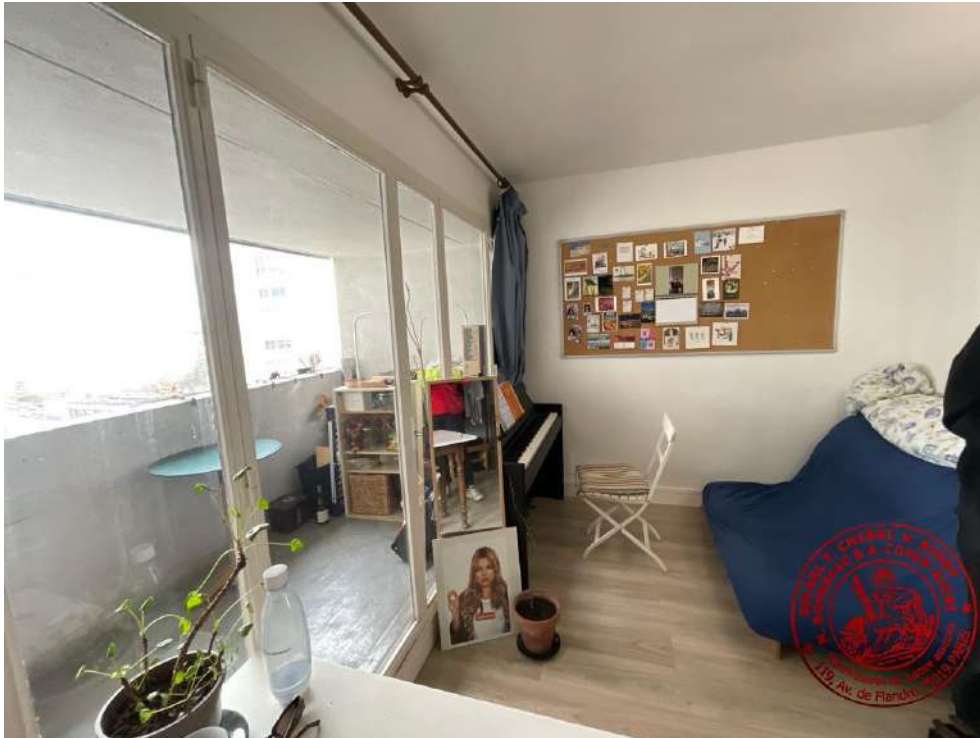
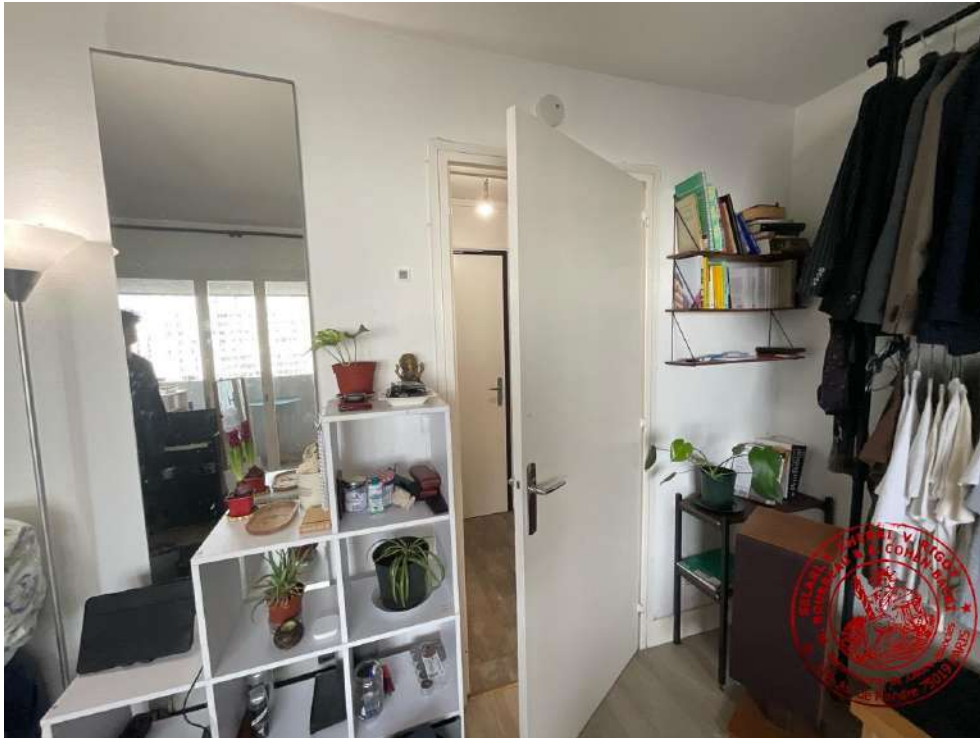
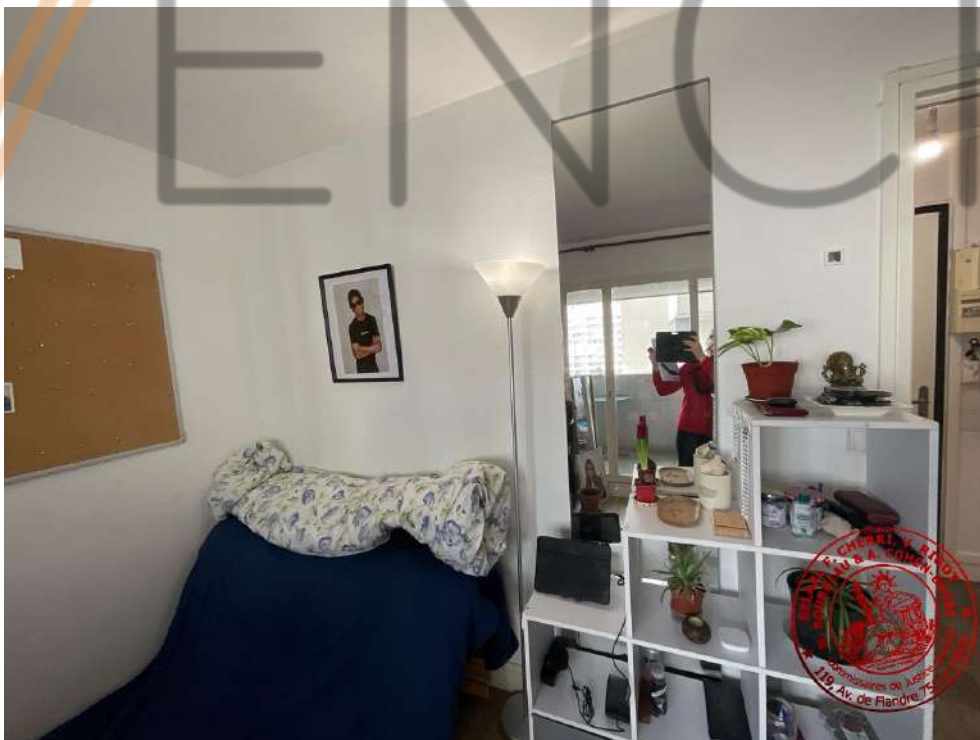
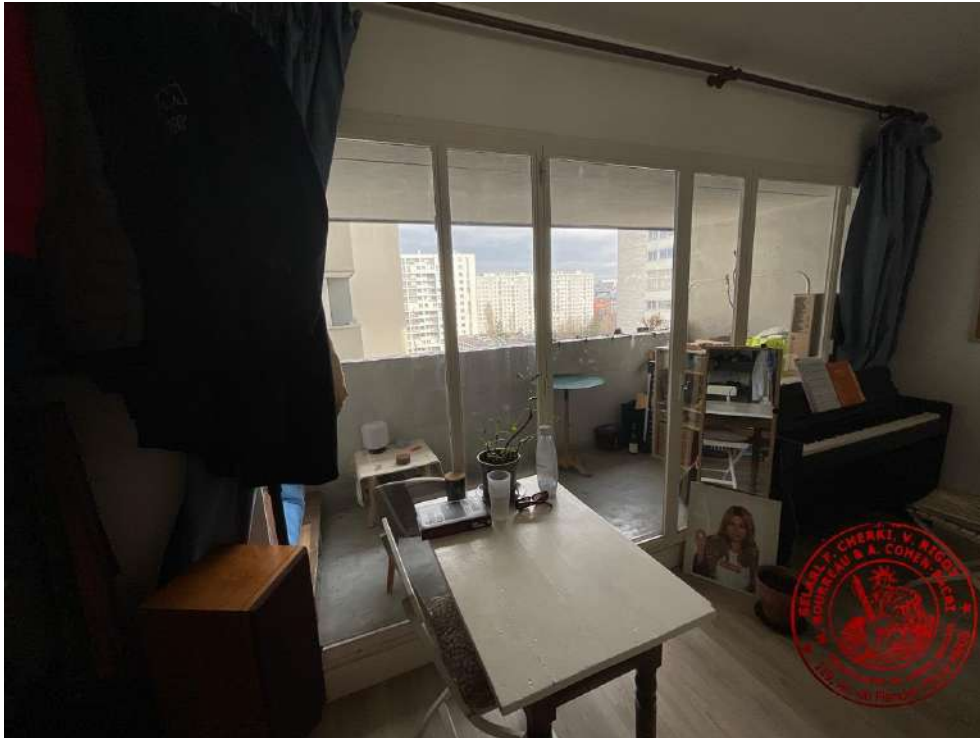
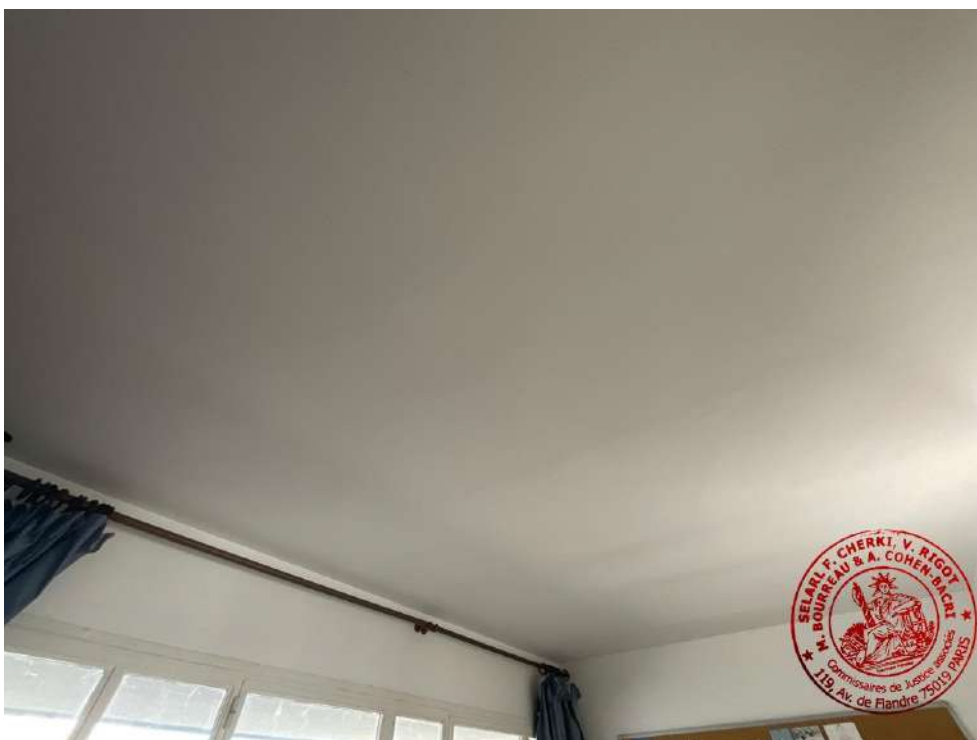
Le sol est revêtu d'un faux parquet, en bon état.

Les murs sont revêtus d'une peinture de couleur blanche, en bon état.

Le plafond est revêtu d'une peinture de couleur blanche, en bon état.

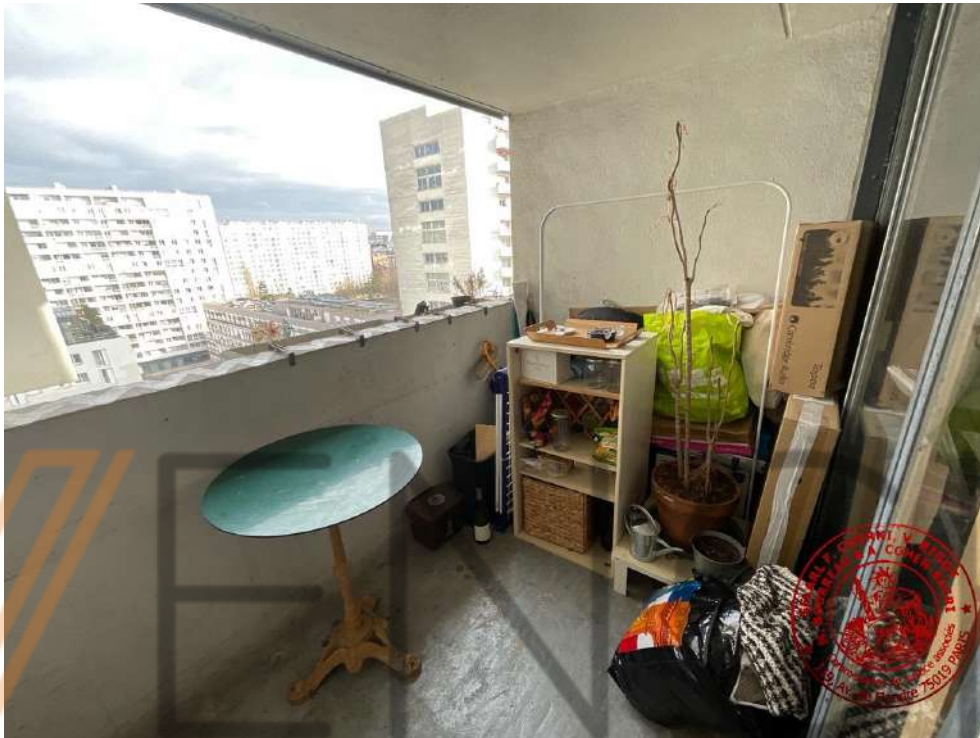
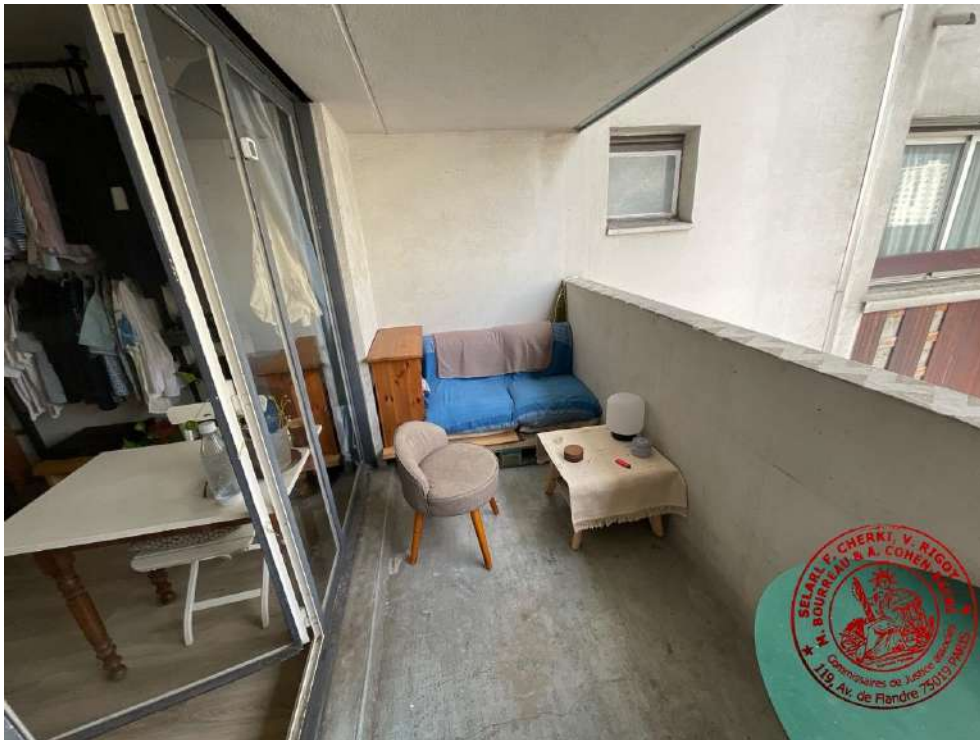
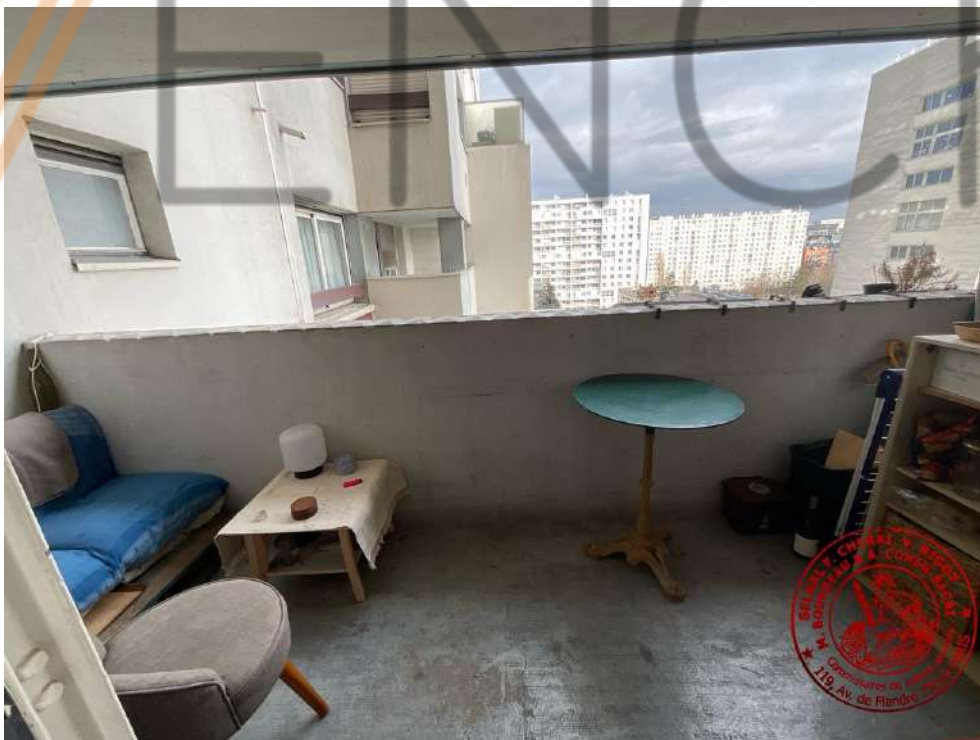
L'accès s'effectue par une porte-fenêtre dont les vitrages sont intacts. La porte-fenêtre s'ouvre et se ferme correctement.

Le balcon donne sur la rue Erard.
