«Il serait nécessaire que vous effectuiez le Procès-Verbal de Description du bien immobilier situé 47 rue Jean MERMOZ, 14800 DEAUVILLE , parcelles cadastrées AE 48 et AE 188

PROCES-VERBAL DE DESCRIPTION LE 14/11/2024

Dossier SWISS LIFE/ [REDACTED]

47 RUE JEAN MERMOZ 14800 DEAUVILLE

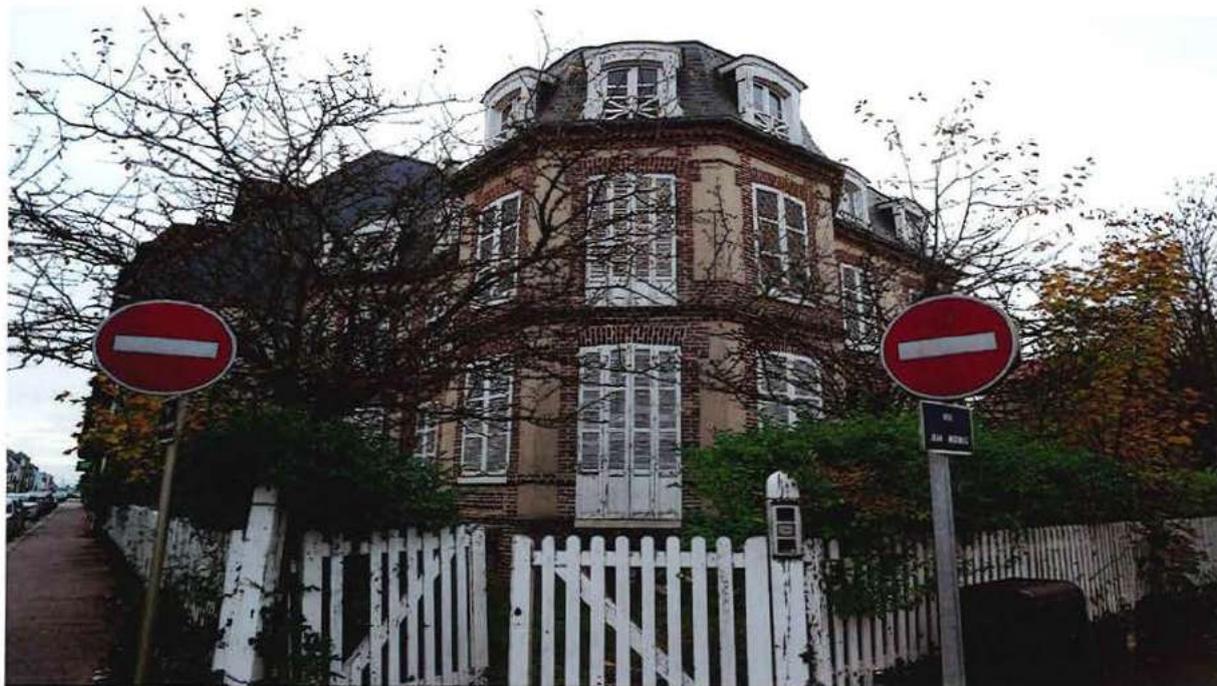
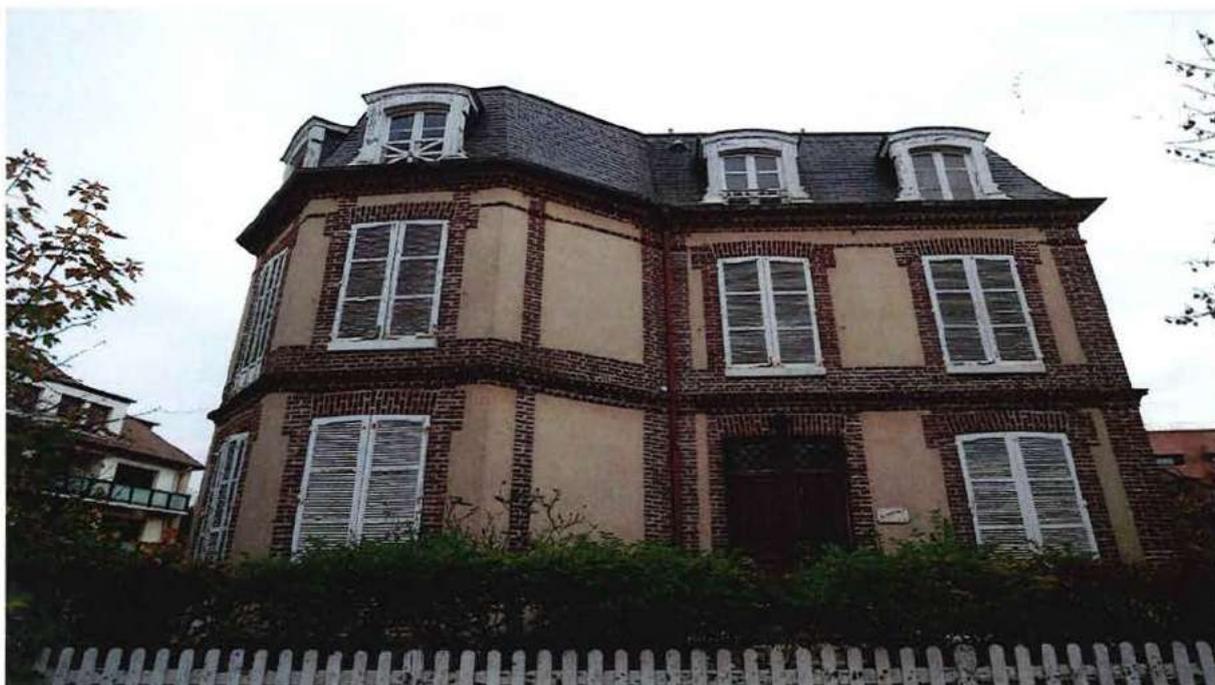
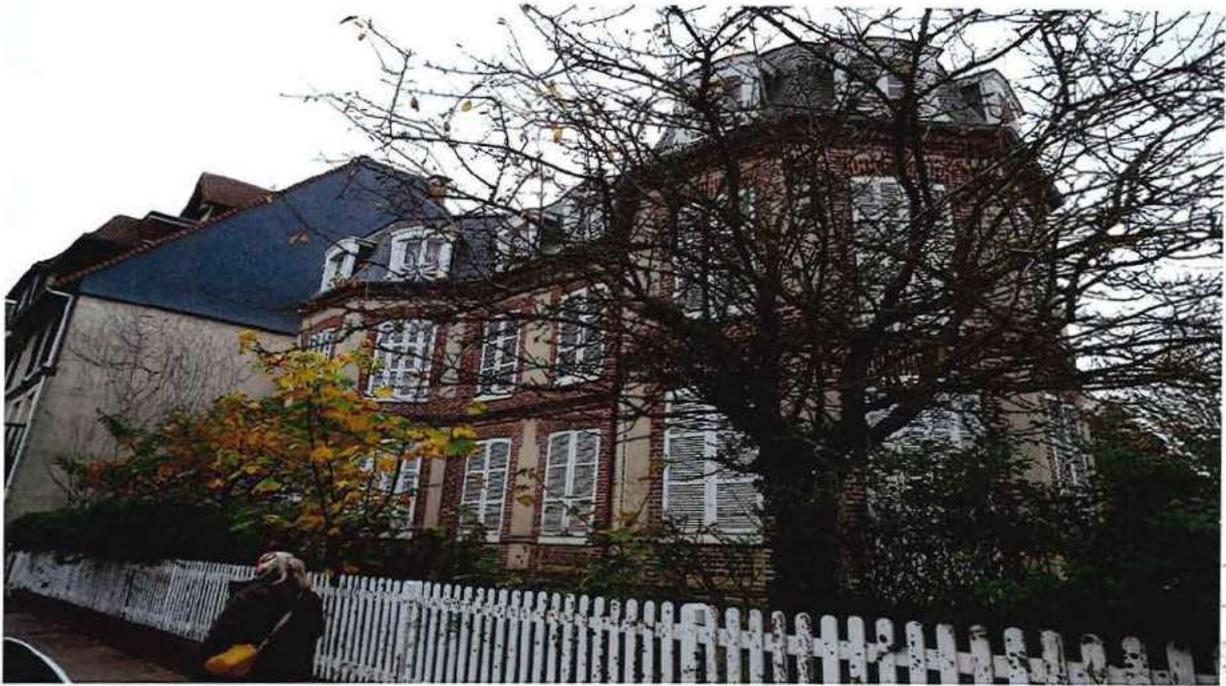
Vues d'ensemble de la Villa depuis la route
(PHOTO N°1 à 3)

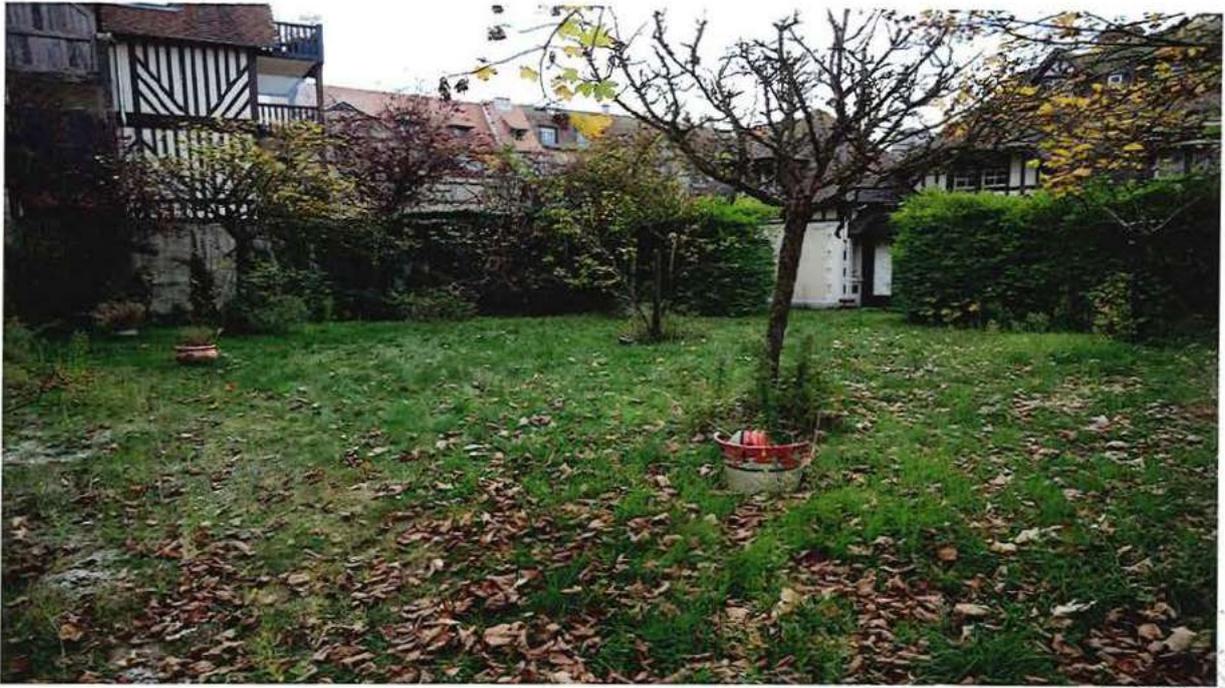
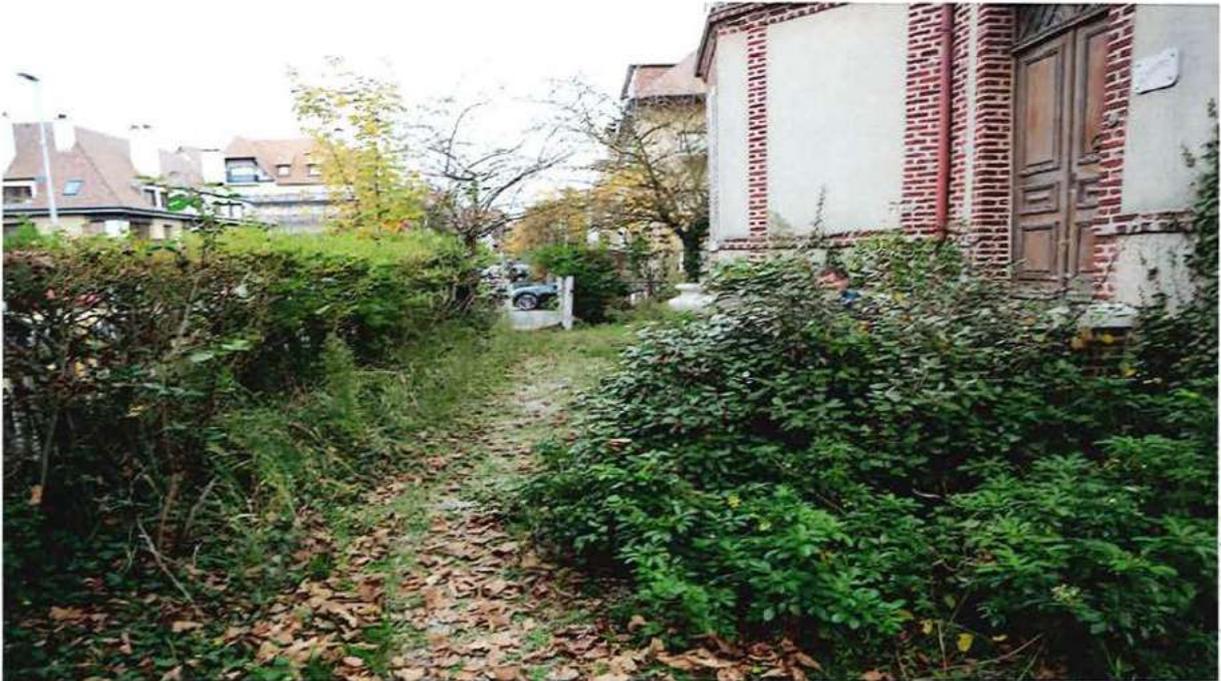
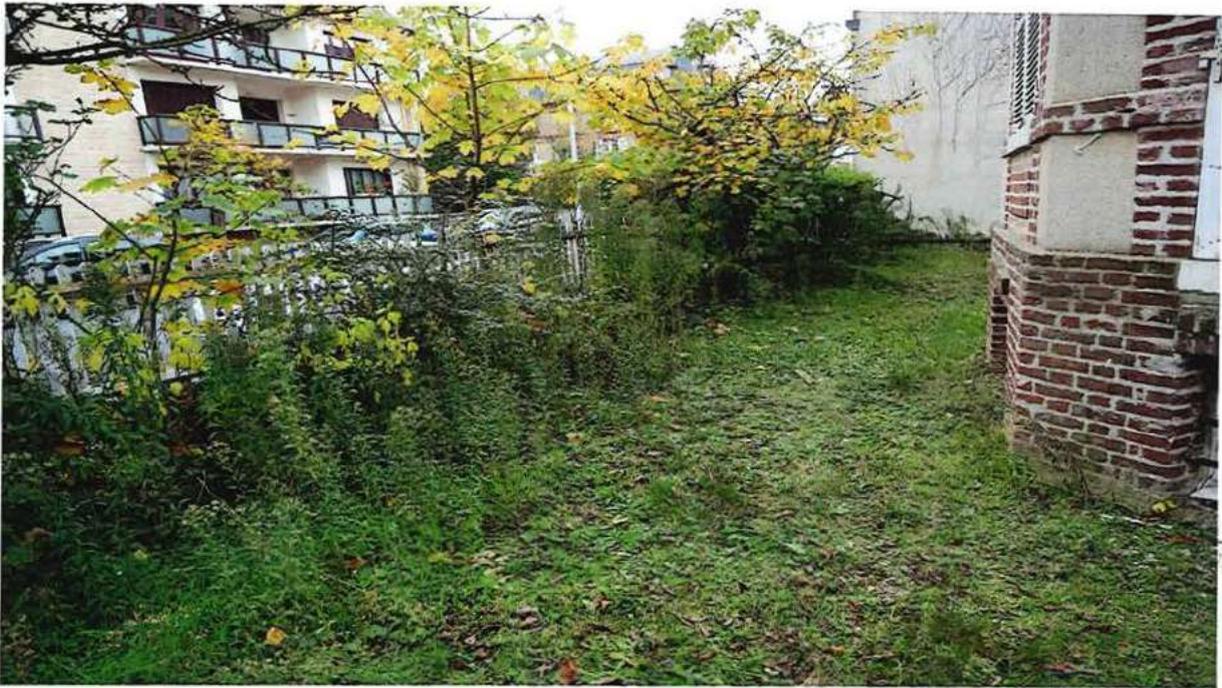
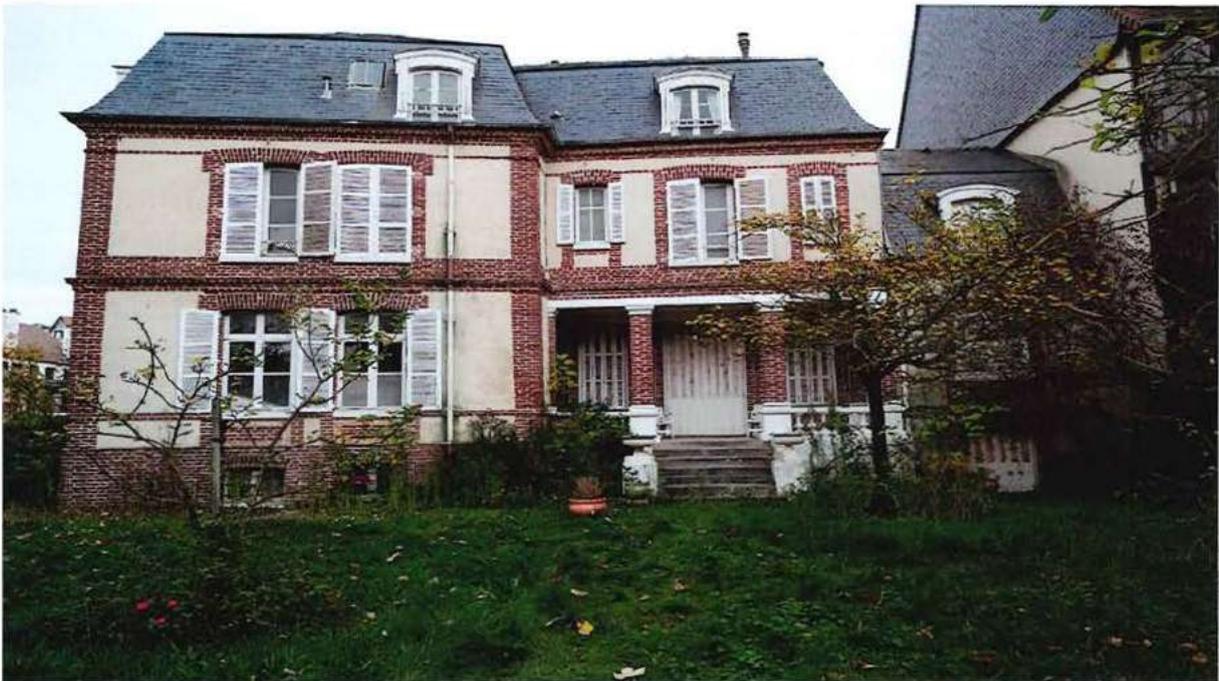
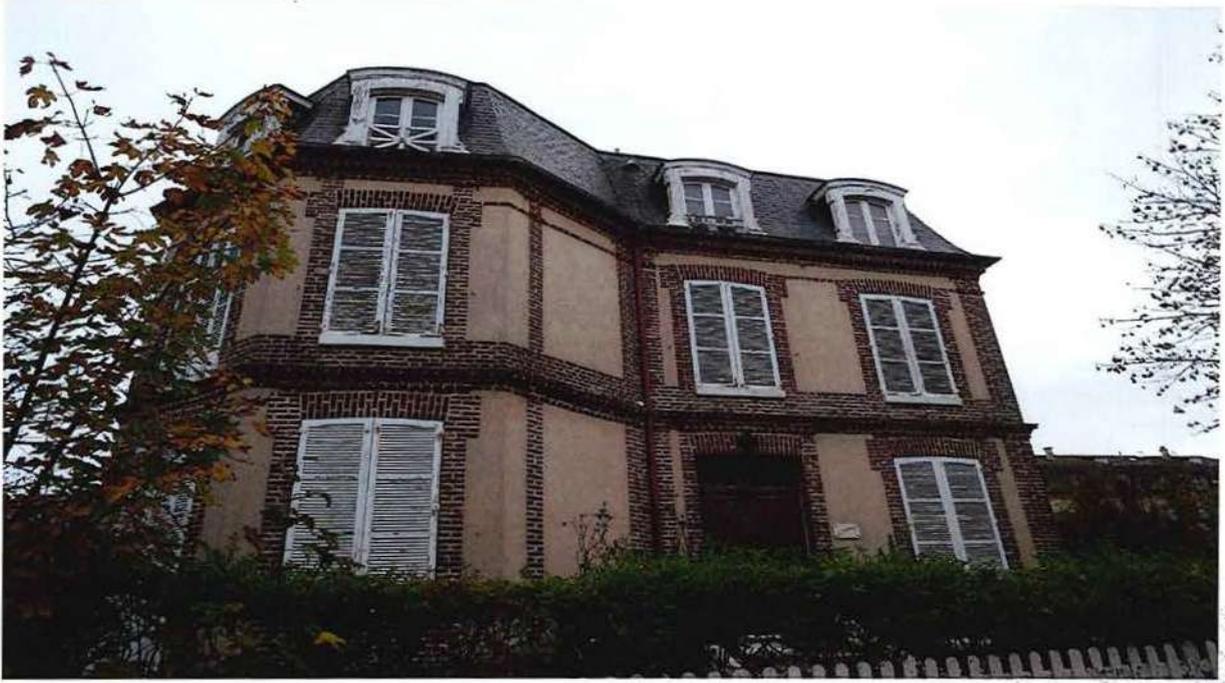
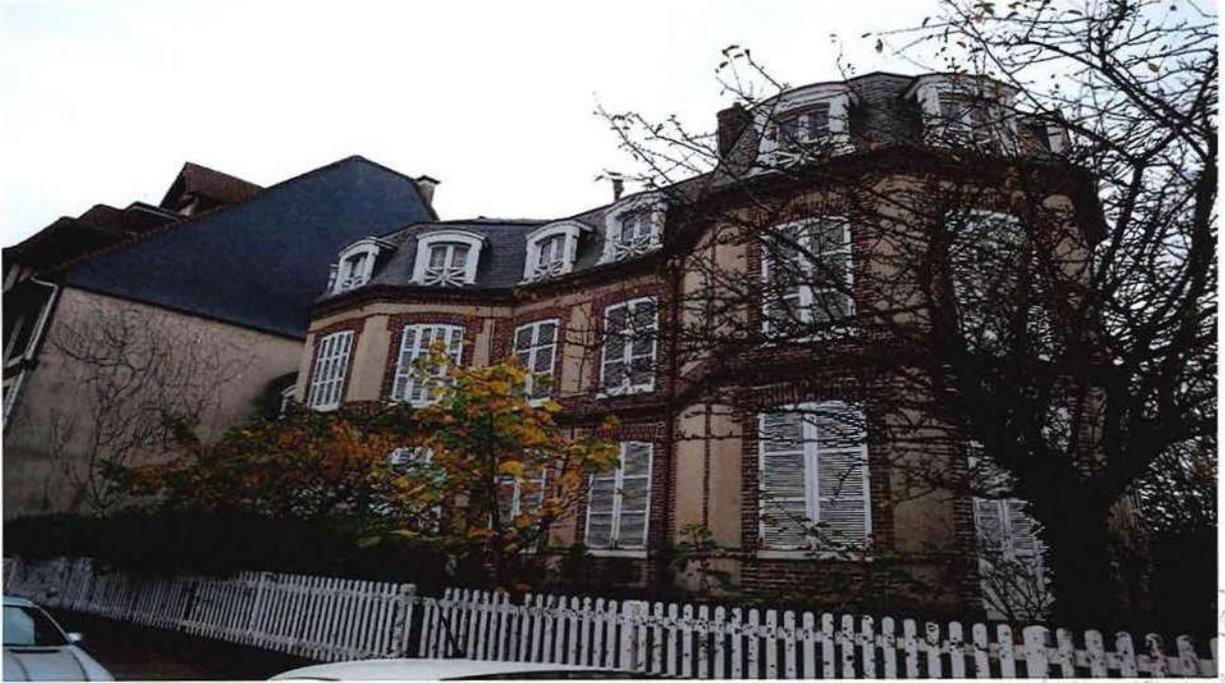
Vues d'ensemble de la cour et de la maison
(PHOTO N°7 à 12)

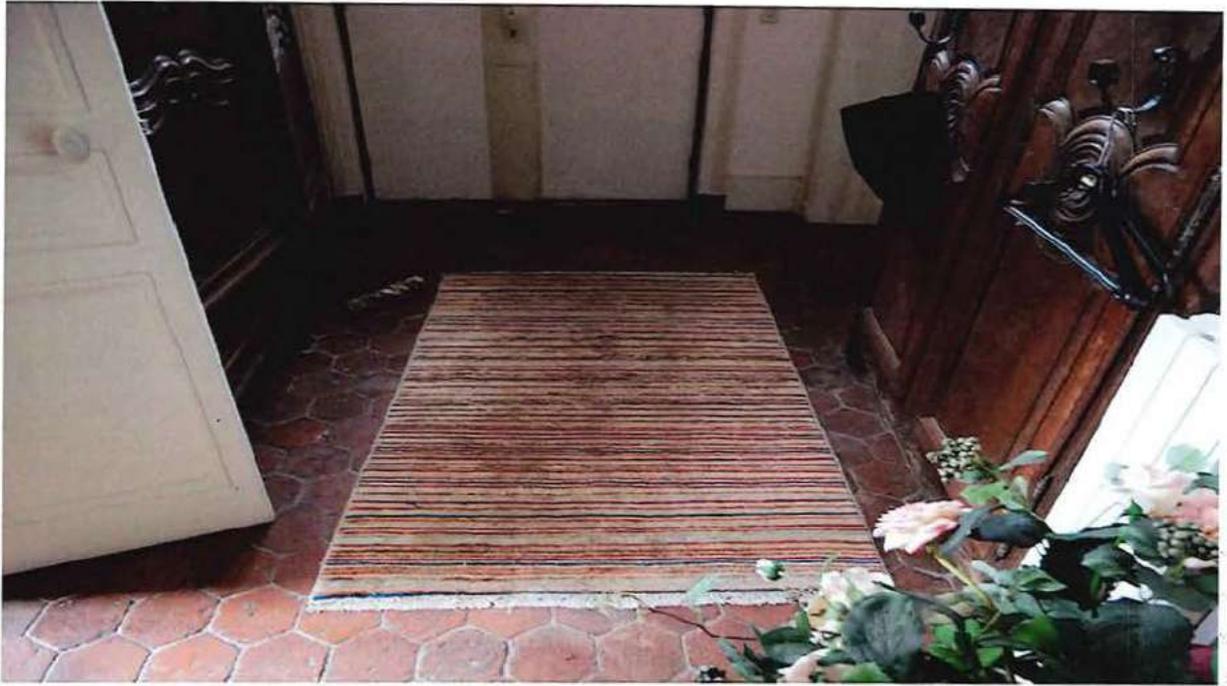
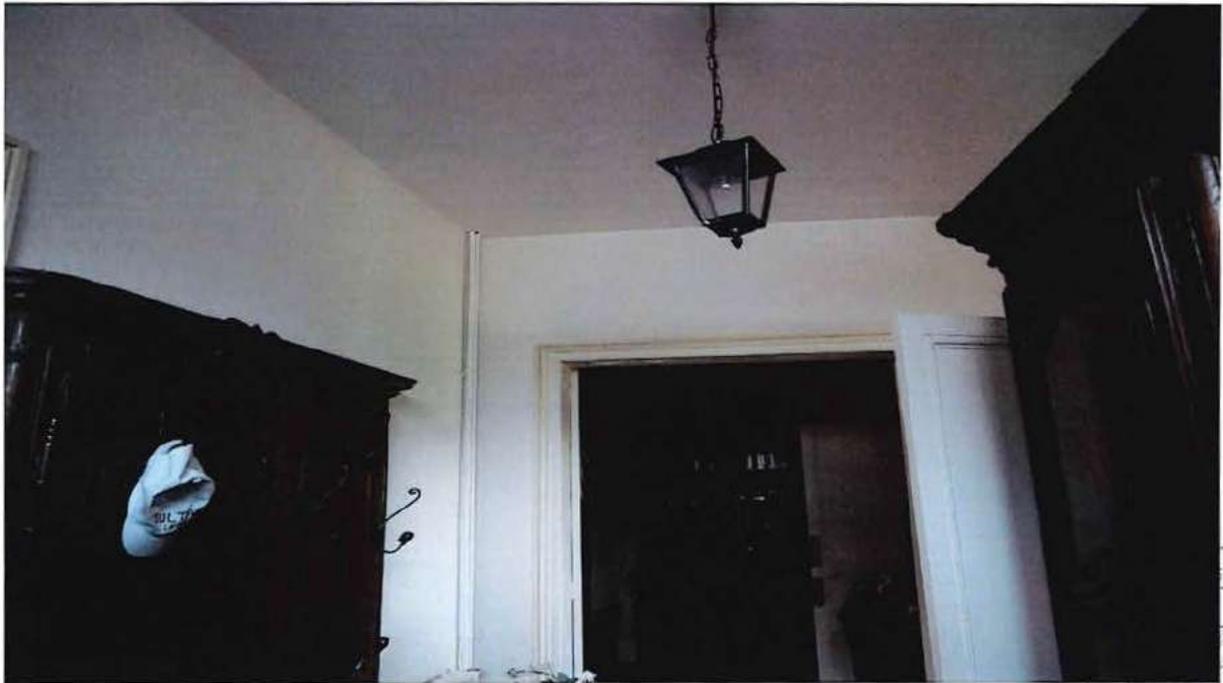
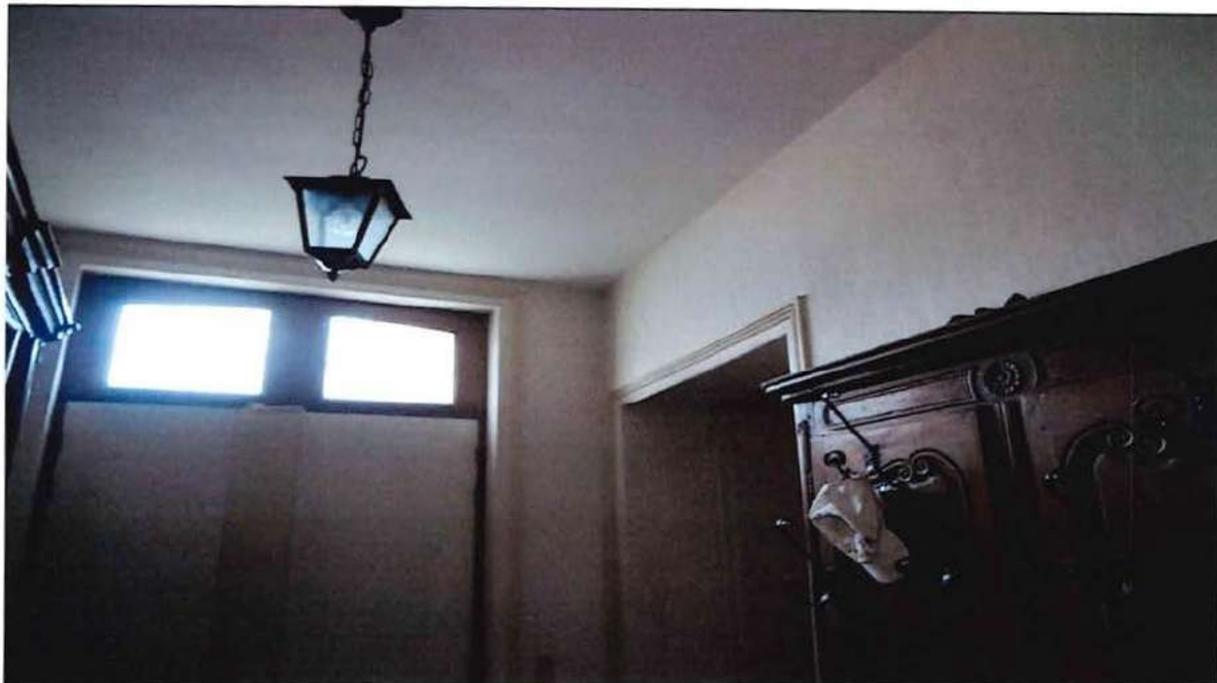
Dans l'entrée, carrelage en bon état général sur le sol
Sur les murs, papier peint en bon état général
Au plafond, peinture en bon état général
Présence d'un placard de rangement intégré
(PHOTO N°13 à 15)

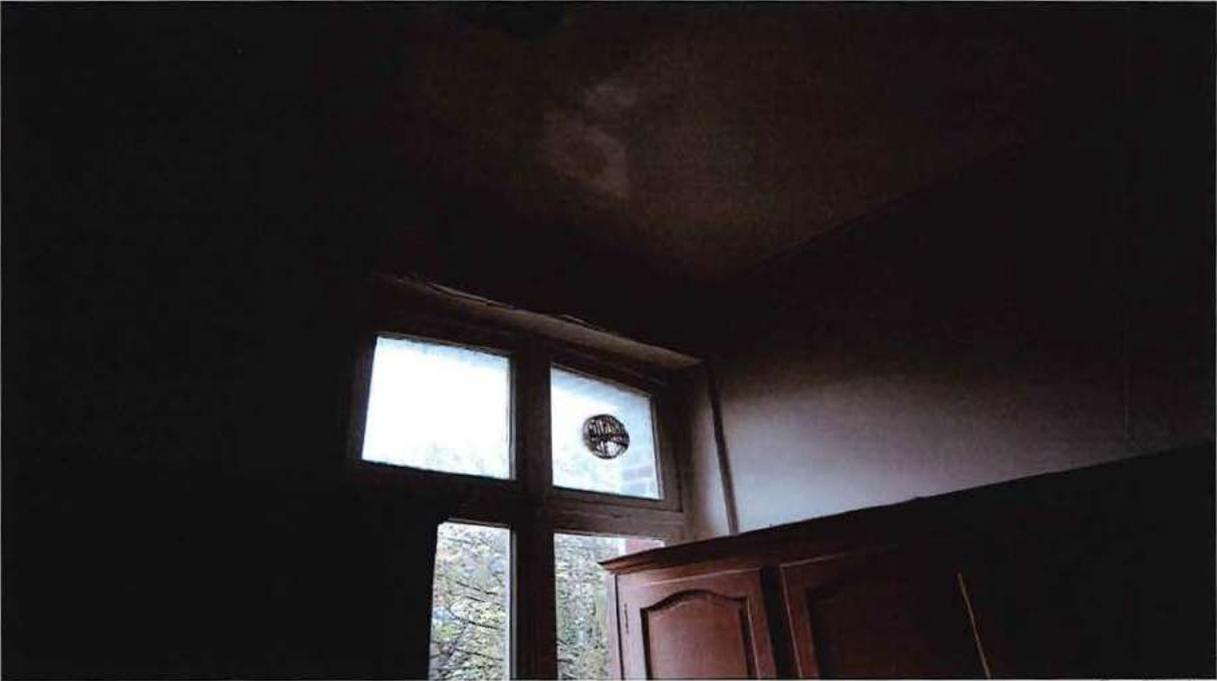
PHOTO N°18

Dans la cuisine, carrelage en bon état général sur le sol
Sur les murs, peinture avec infiltrations d'eau
Au plafond, peinture en état d'usage
Présence d'une fenêtre ancienne simple vitrage avec volet bois anciens
(PHOTO N°16 à 18)

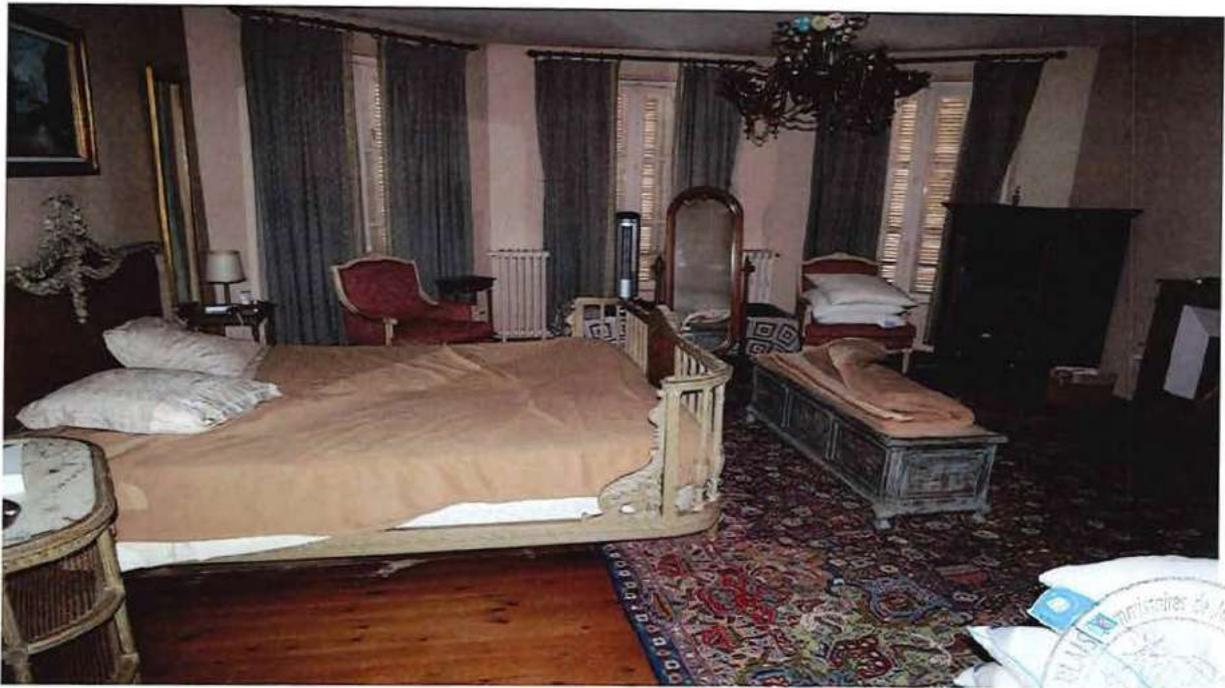
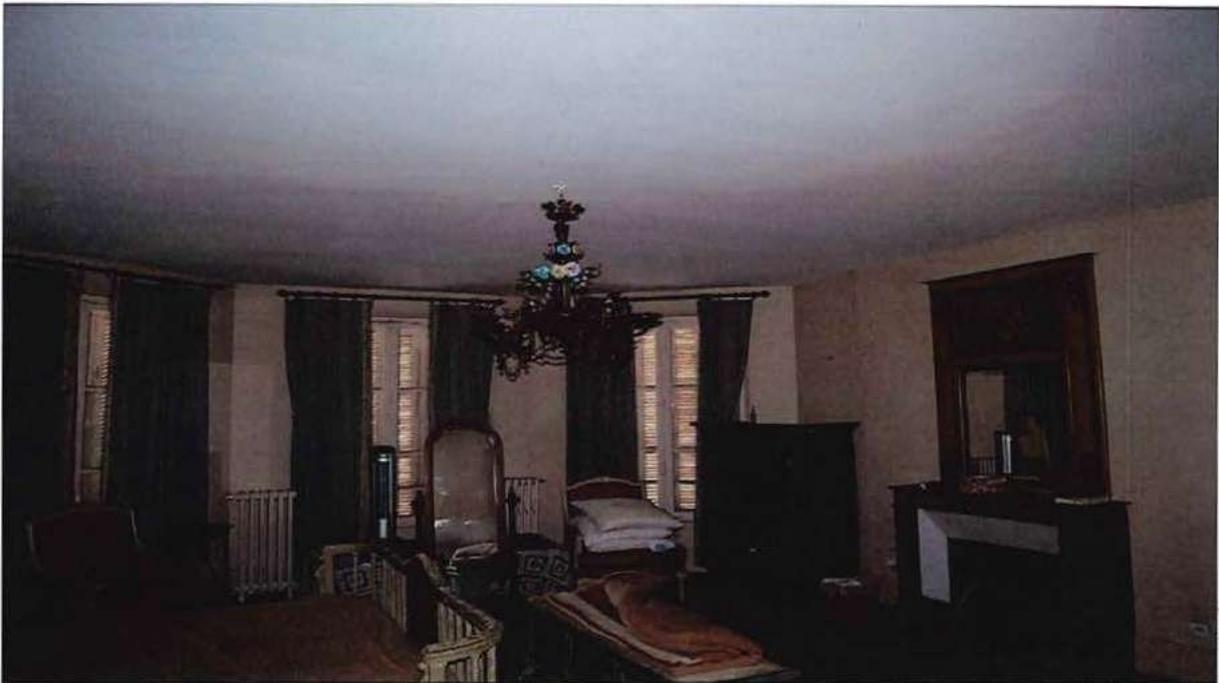
Dans la chambre 4, parquet en bon état sur le sol
Sur les murs, papier peint en état d'usage
Au plafond, peinture en bon état général
Présence de deux radiateurs, trois fenêtres anciennes simple vitrage bois et volet bois anciens, une cheminée
(PHOTO N°45 et 46)

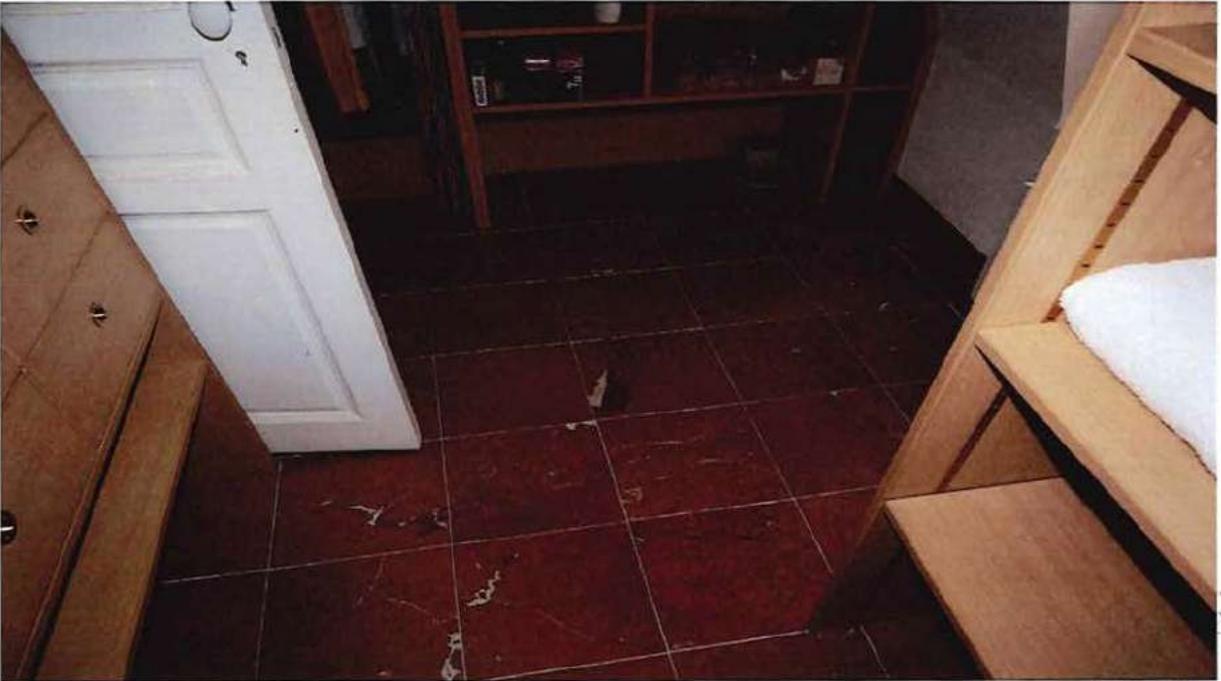
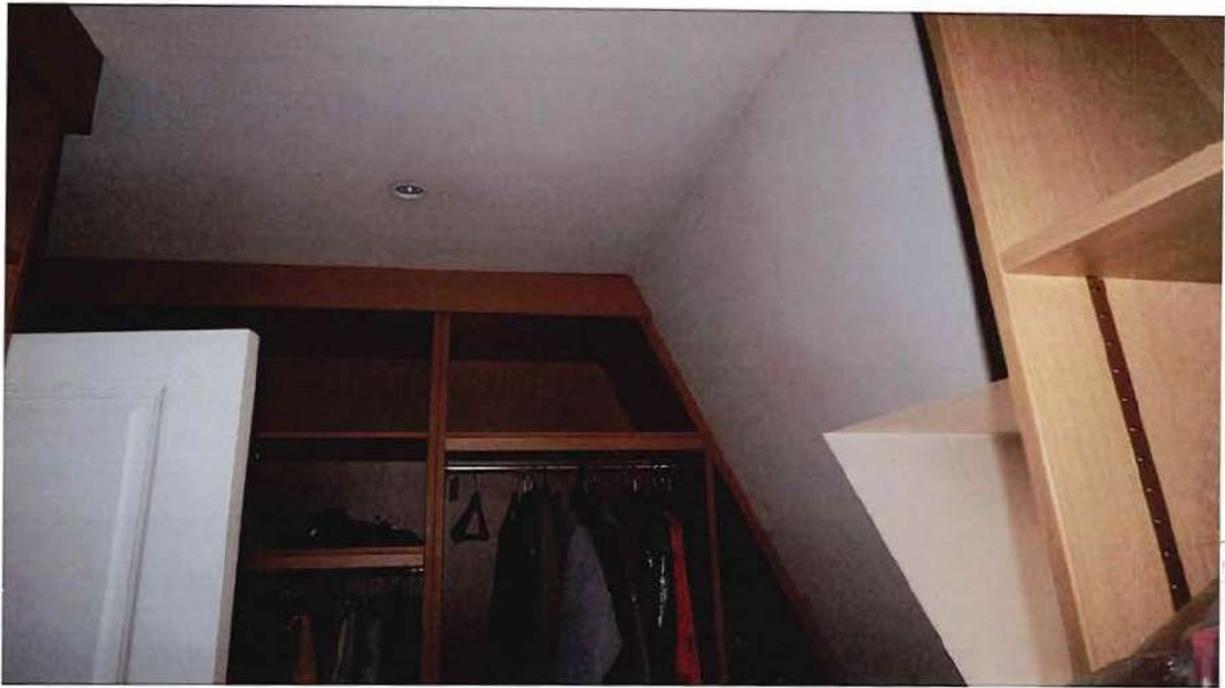
Dans le dressing, carrelage en bon état sur le sol
Sur les murs, et au plafond, peinture en bon état général
Présence d'un radiateur, une fenêtre ancienne simple vitrage bois
(PHOTO N°48 et 49)

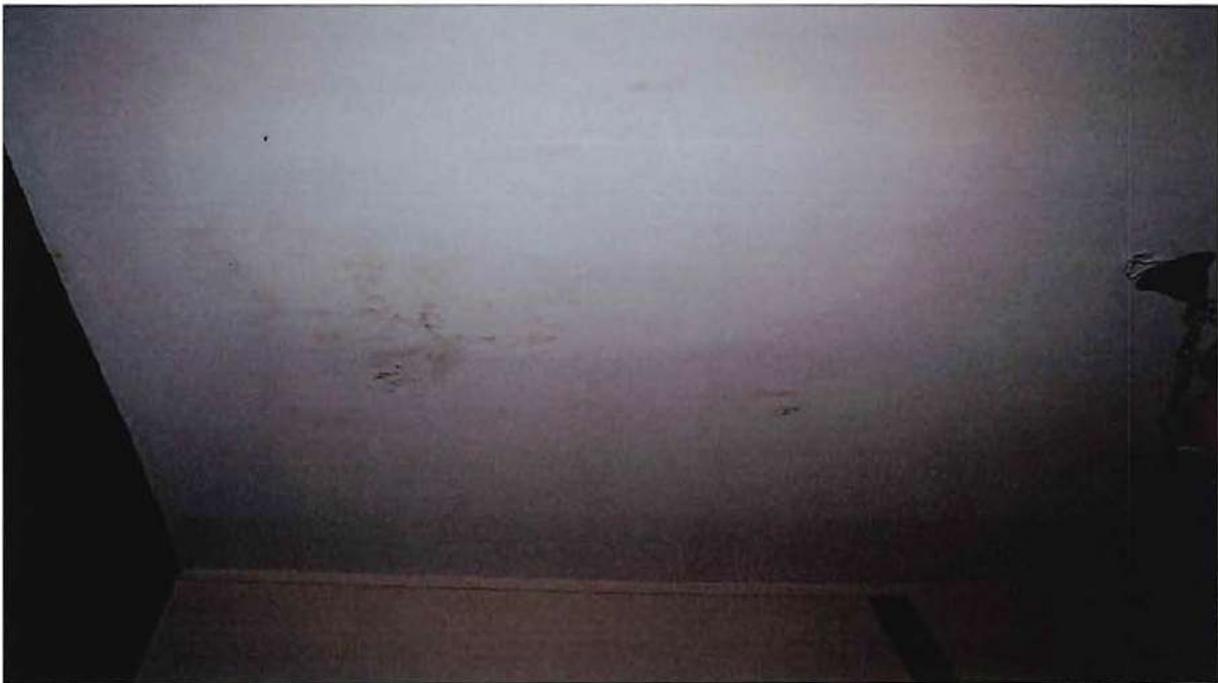
PHOTO N°60

Au plafond, papier peint avec traces d'infiltrations d'eau

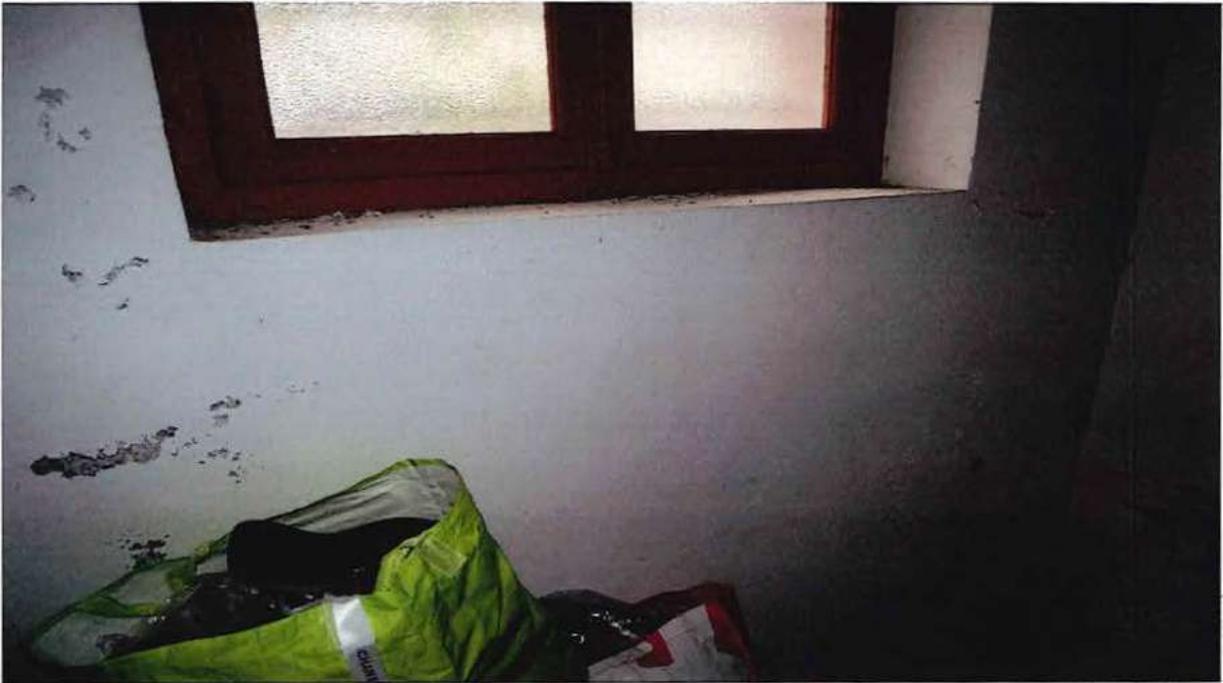
PHOTO N°83

Sur la droite, présence d'une autre pièce avec présence d'humidité par endroits
