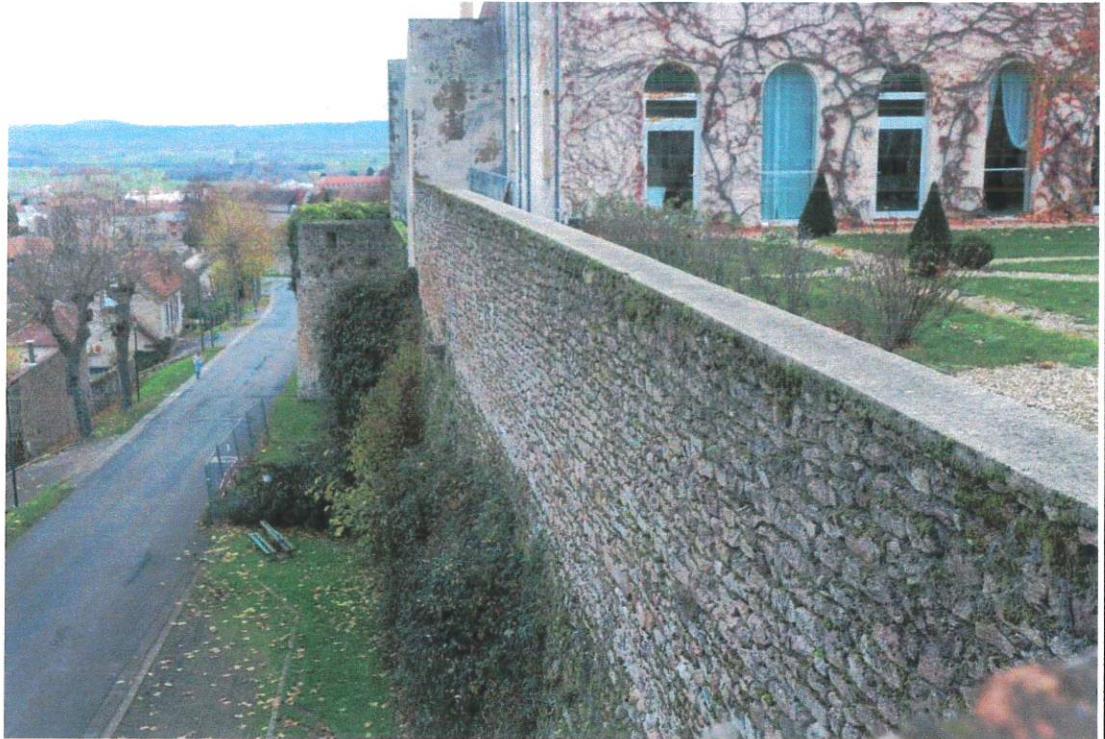
Je note la présence d'une terrasse au niveau de la tour d'un rempart.

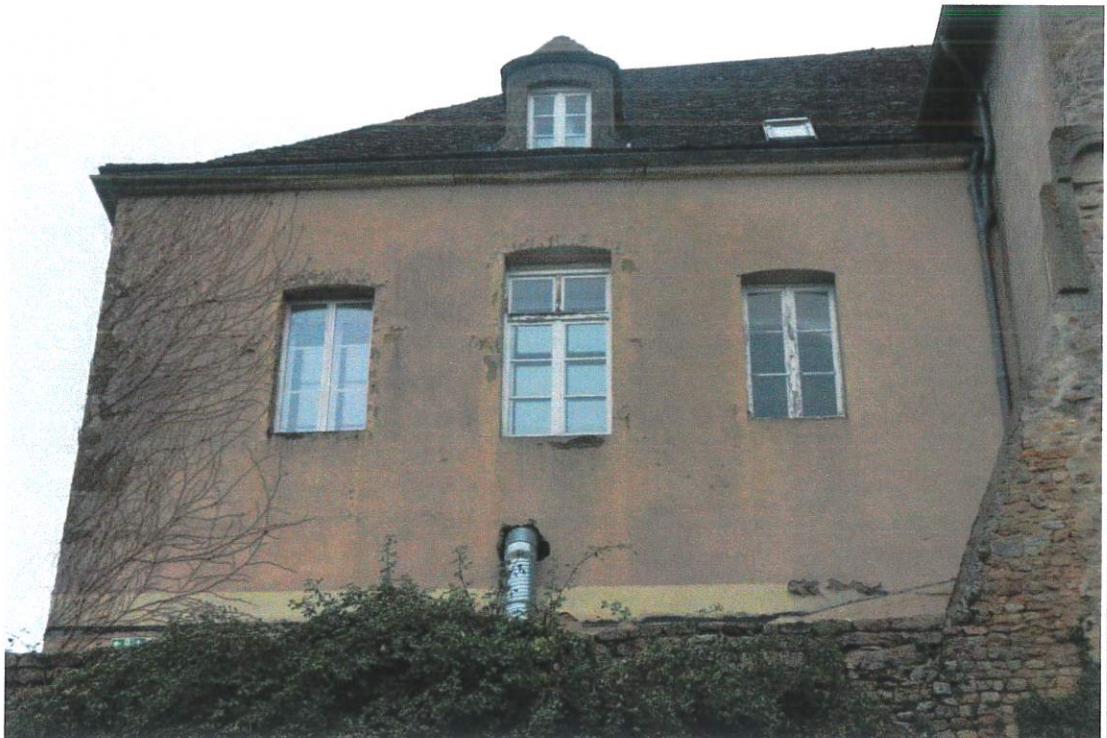
La façade Ouest en enduit est couverte de lierre. La toiture est en tuiles plates.

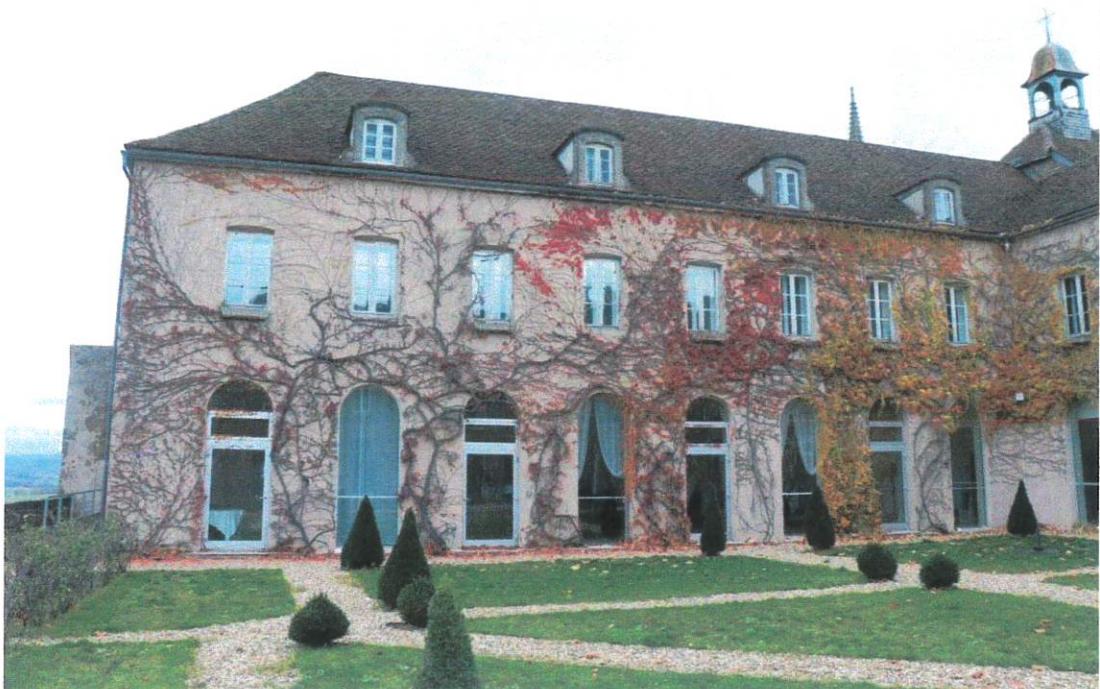
↳ La façade Nord en enduit est couverte de lierre. La toiture est en tuiles plates avec quatre chiens assis.

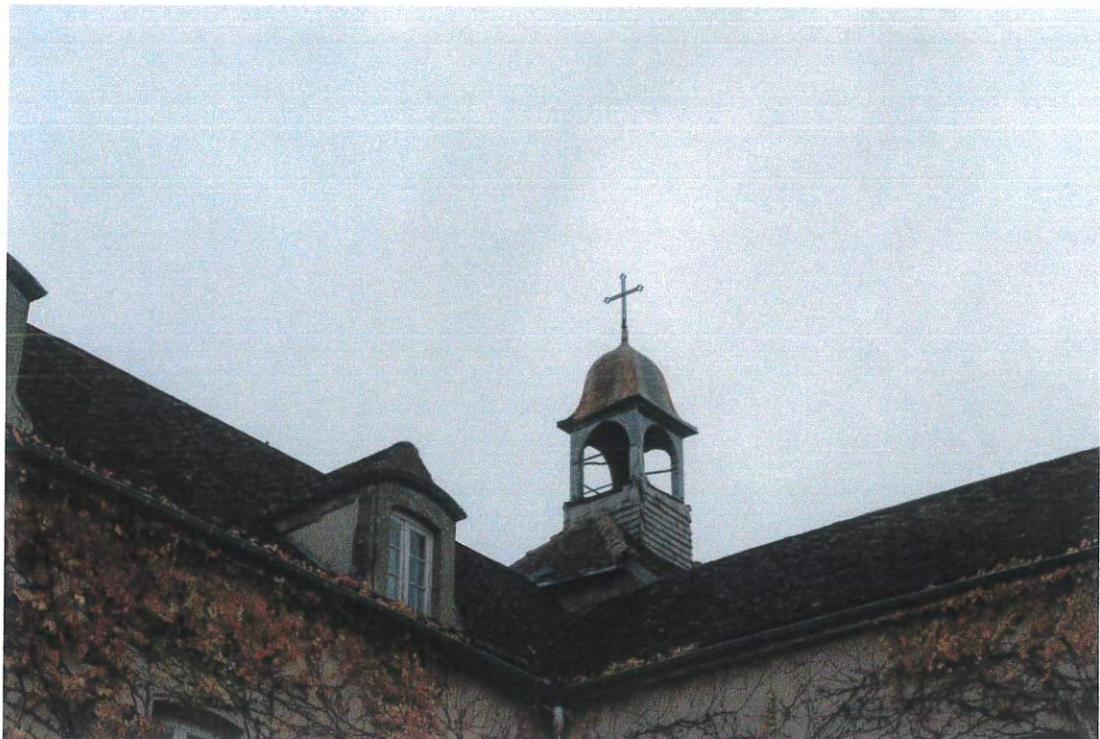
La façade Nord – Ouest en enduit craquelé est envahie par le lierre.

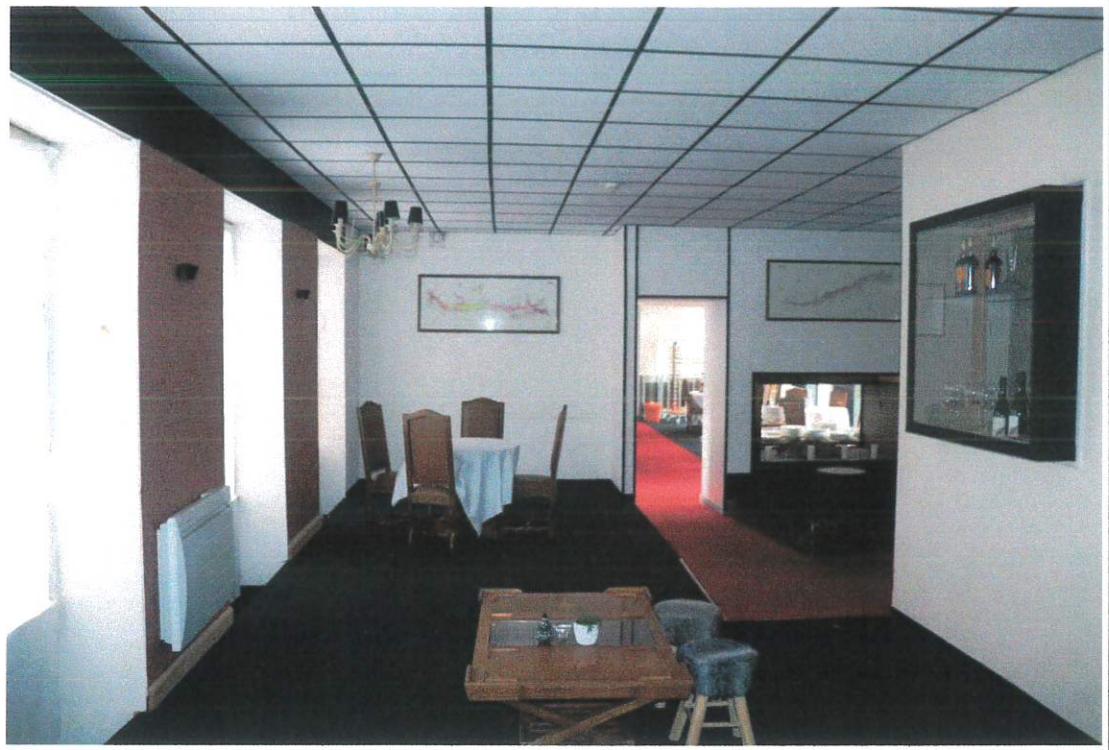
Les deux portes en bois et les trois portes - fenêtres en bois à deux battants sont en état d'usage.

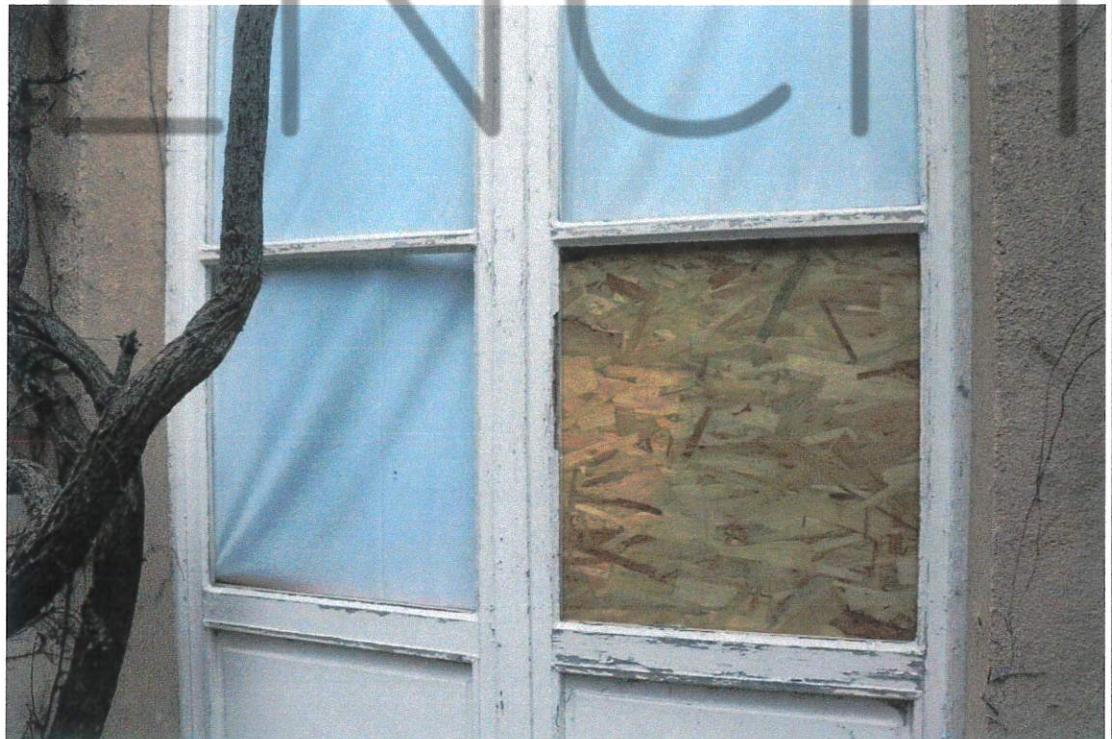
L'une des trois baies vitrées fixes en aluminium a son vitrage fendu.

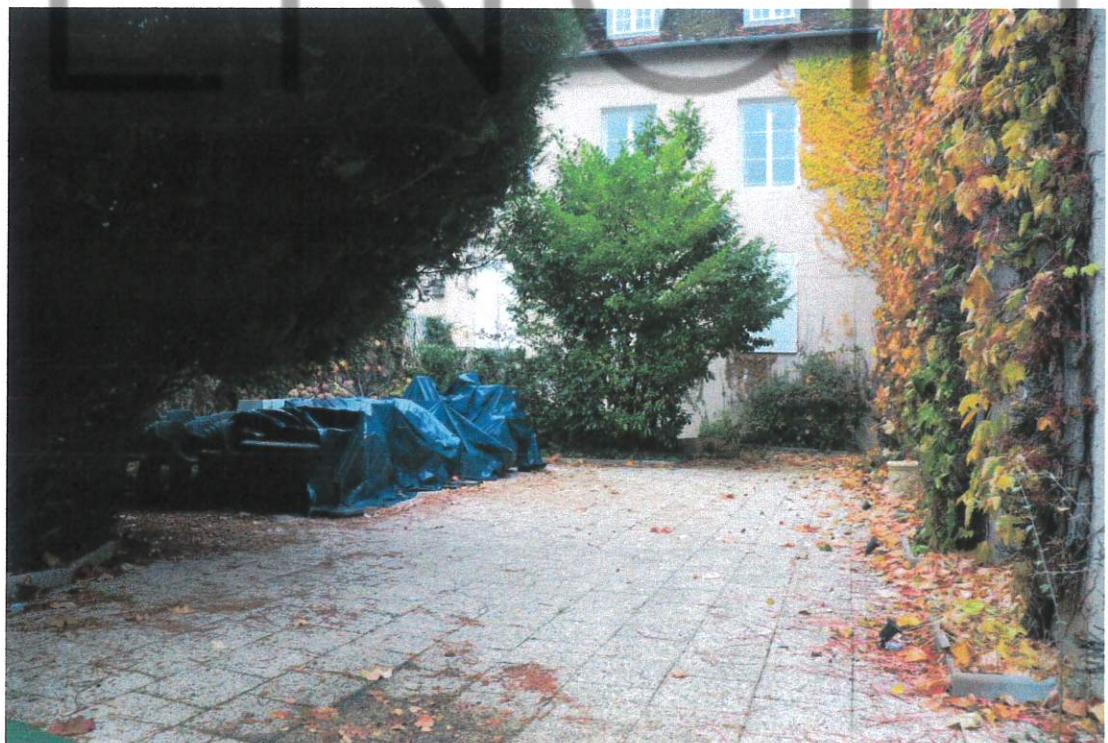
↳ La façade Sud en enduit est couverte de lierre. La toiture est en tuiles plates avec quatre chiens assis.

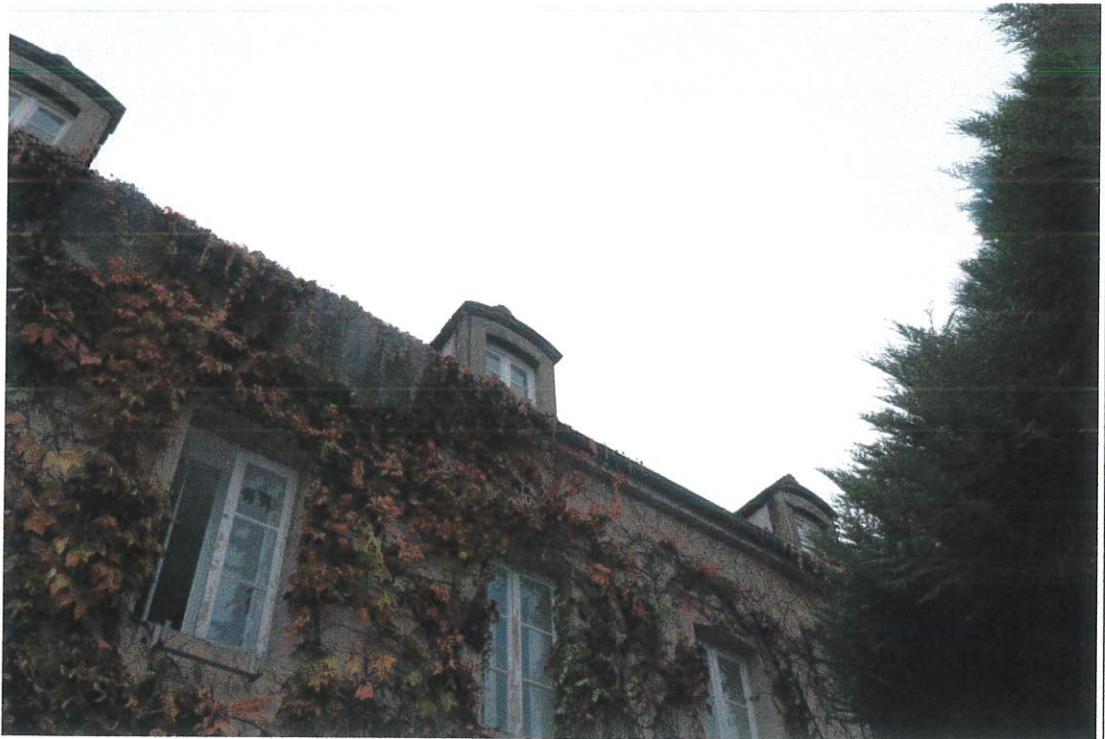
↳ Le mur Sud en enduit est envahi par la végétation.

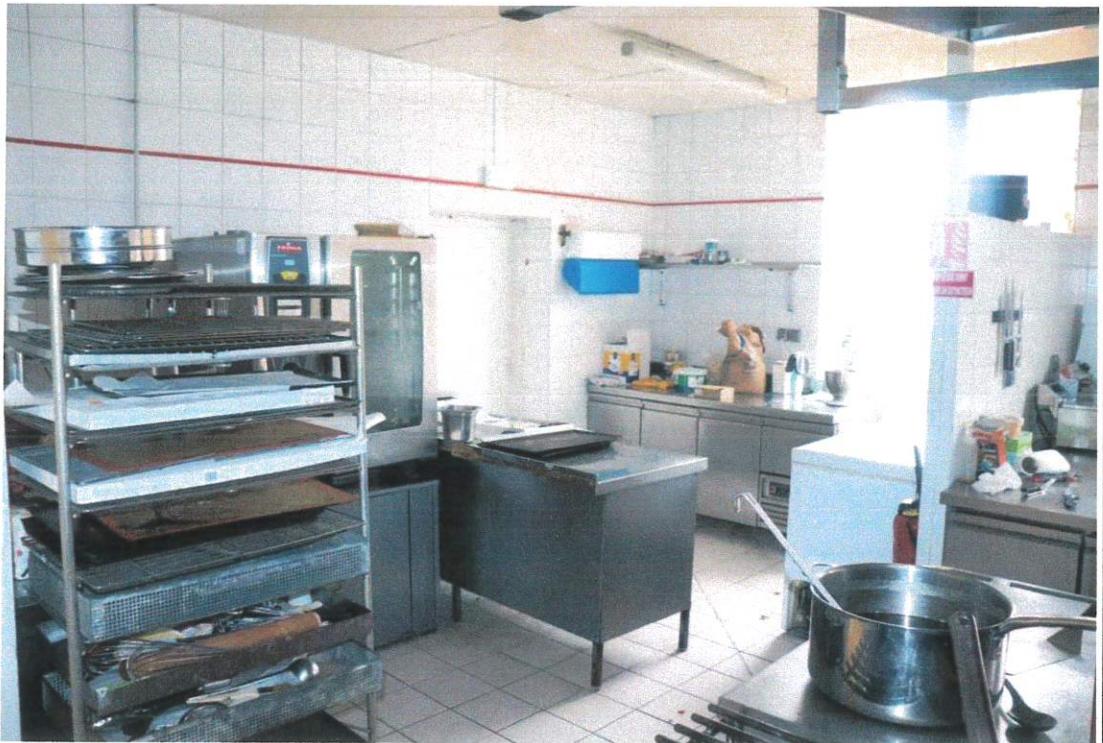
↳ Le sol carrelé est fissuré à de nombreux endroits.

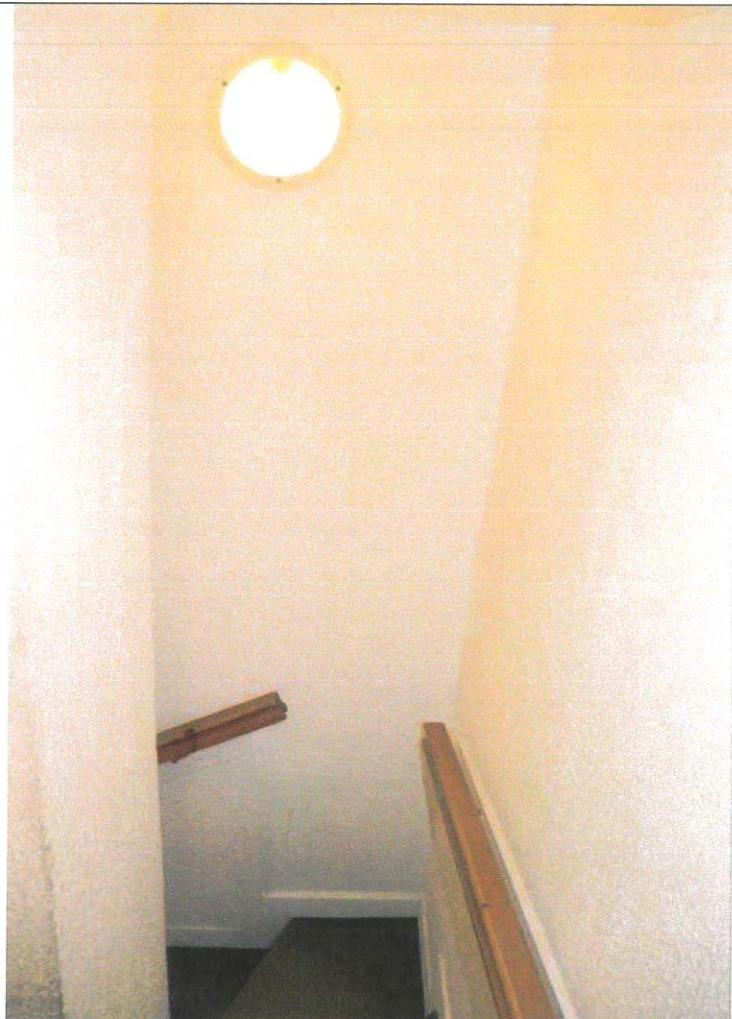
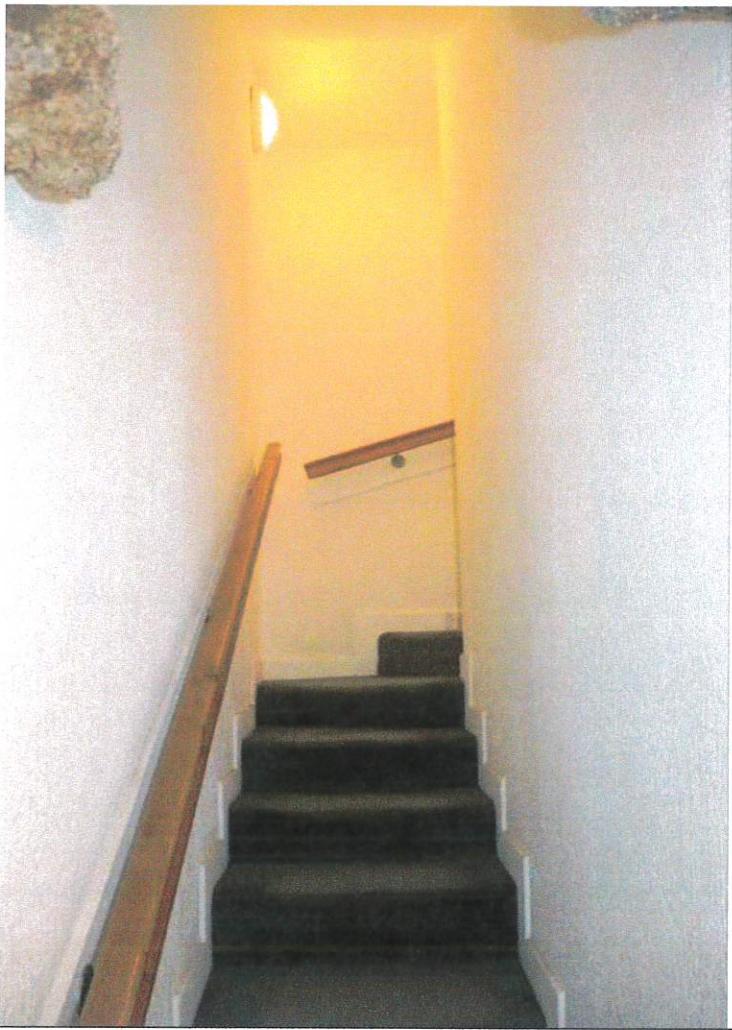
↳ L'accès au garage comprend un couloir et une descente d'escalier. Le sol est moquette et les plinthes sont en bois. Les murs sont en enduit et la main courante est en bois. Le plafond est en placo peint. La porte est en bois. Je note la présence de trois points lumineux.

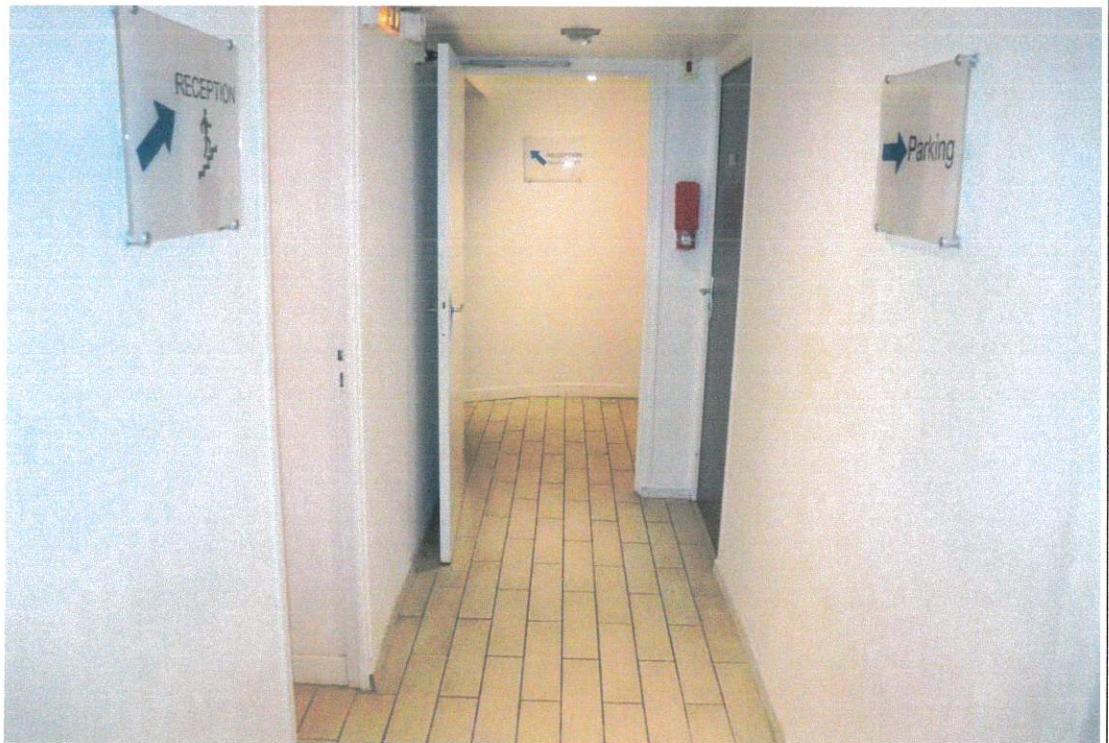
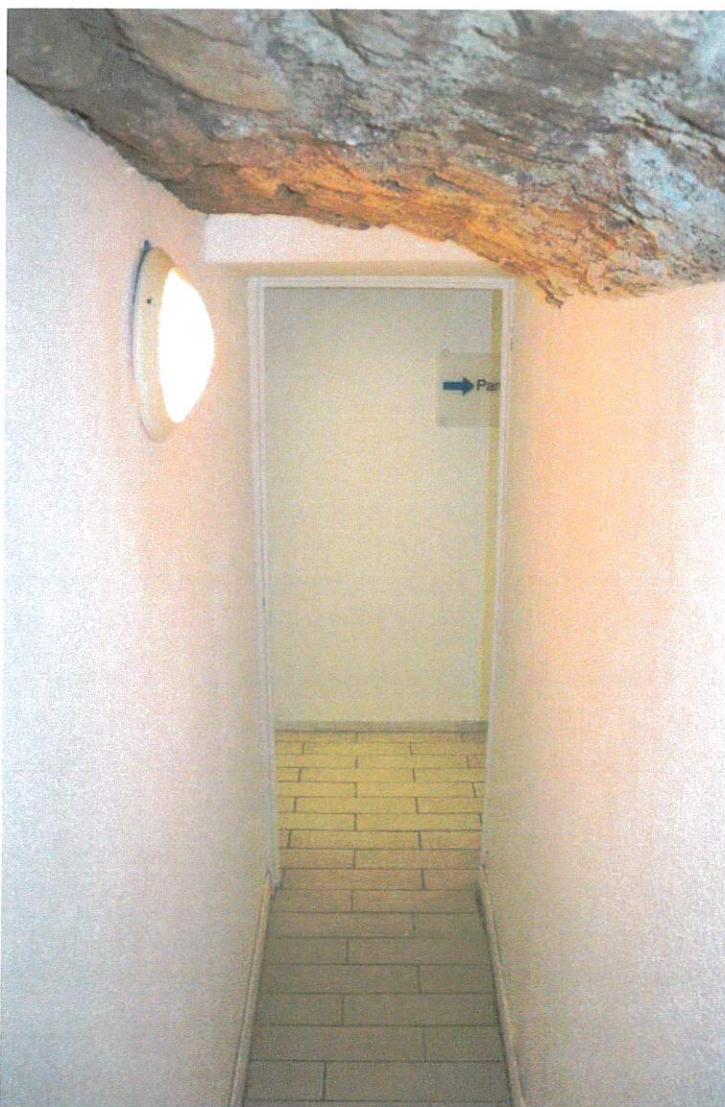
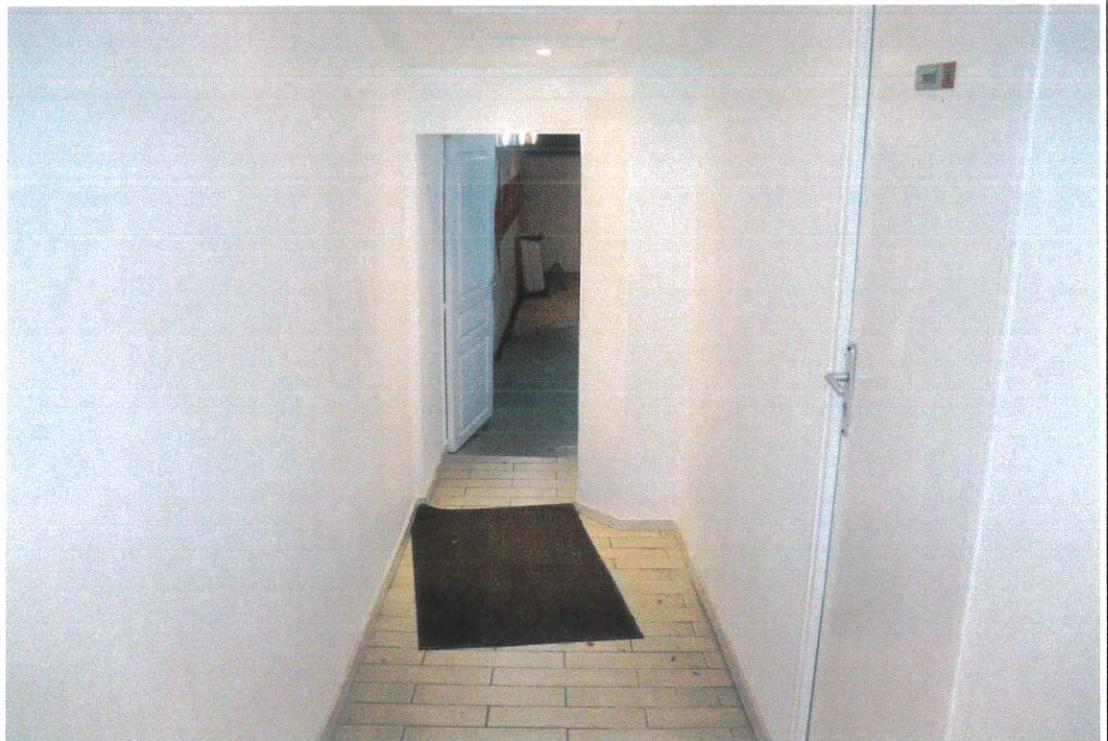
↳ Le couloir du garage : Le sol est carrelé et les plinthes sont en bois. Les murs sont en toile de verre peinte. Le plafond est peint avec deux trappes de visite. La partie voutée est en pierre. Je note la présence de deux détecteurs de fumée, d'un point lumineux, de cinq spots encastrés, d'un spot double et d'un détecteur de mouvement.

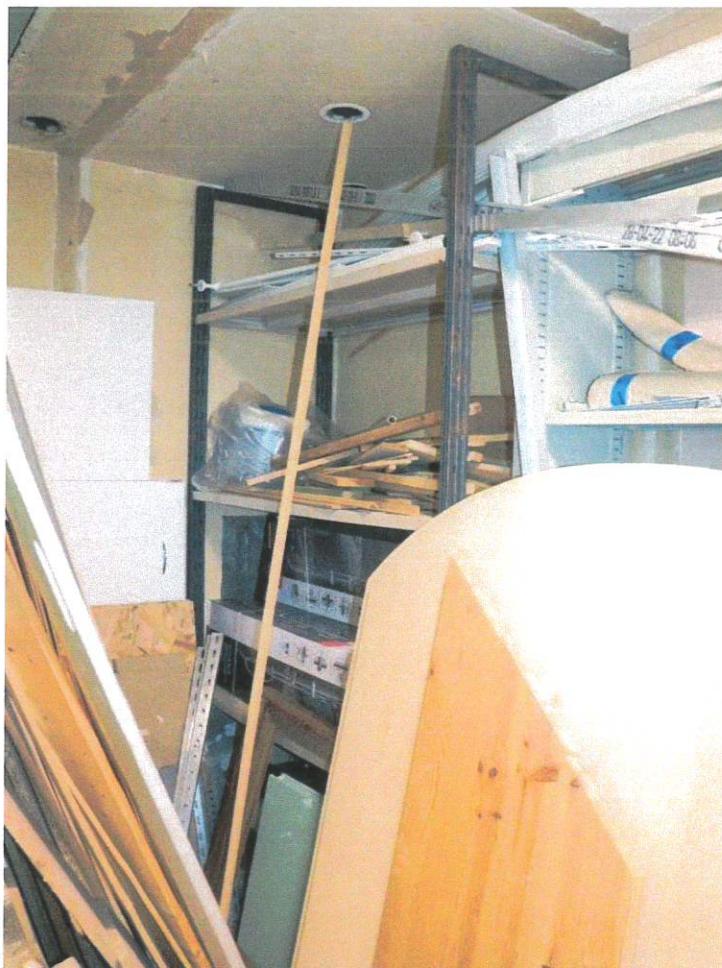
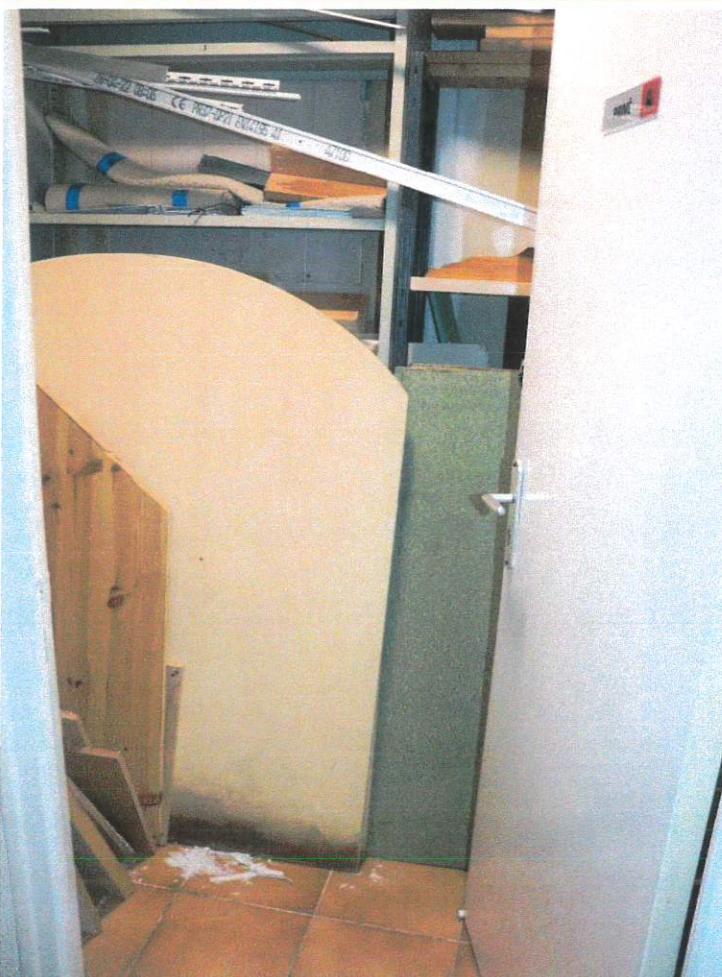
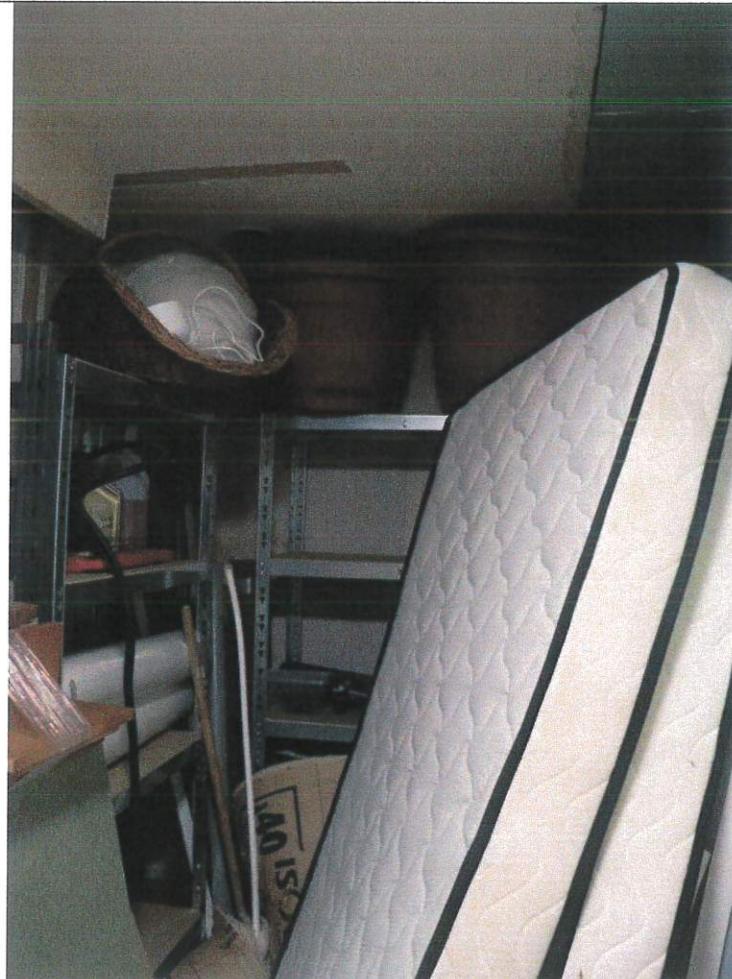
↳ La réserve du garage : Le sol est carrelé. Les murs sont en placo. Le plafond en placo et tapisserie est troué. Je note la présence de deux bouches de ventilation et d'un point lumineux. La porte est en bois.

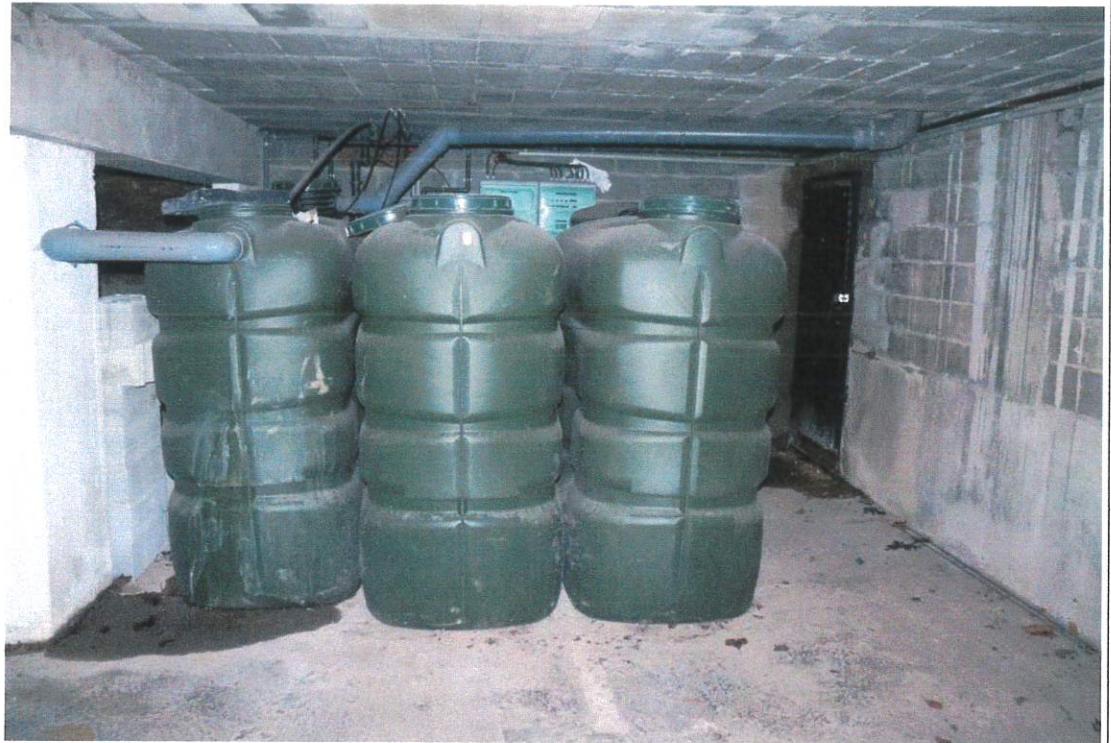
Côté Nord-Ouest du garage, je constate la présence de réservoirs en plastique et d'une porte métallique.

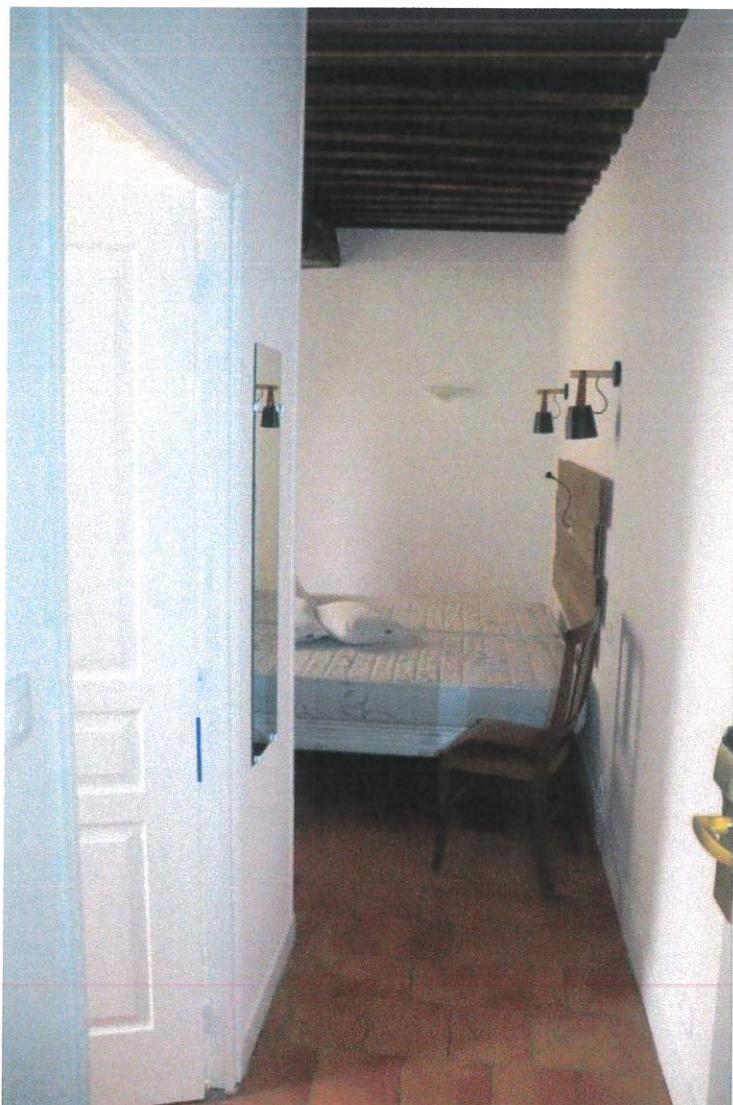
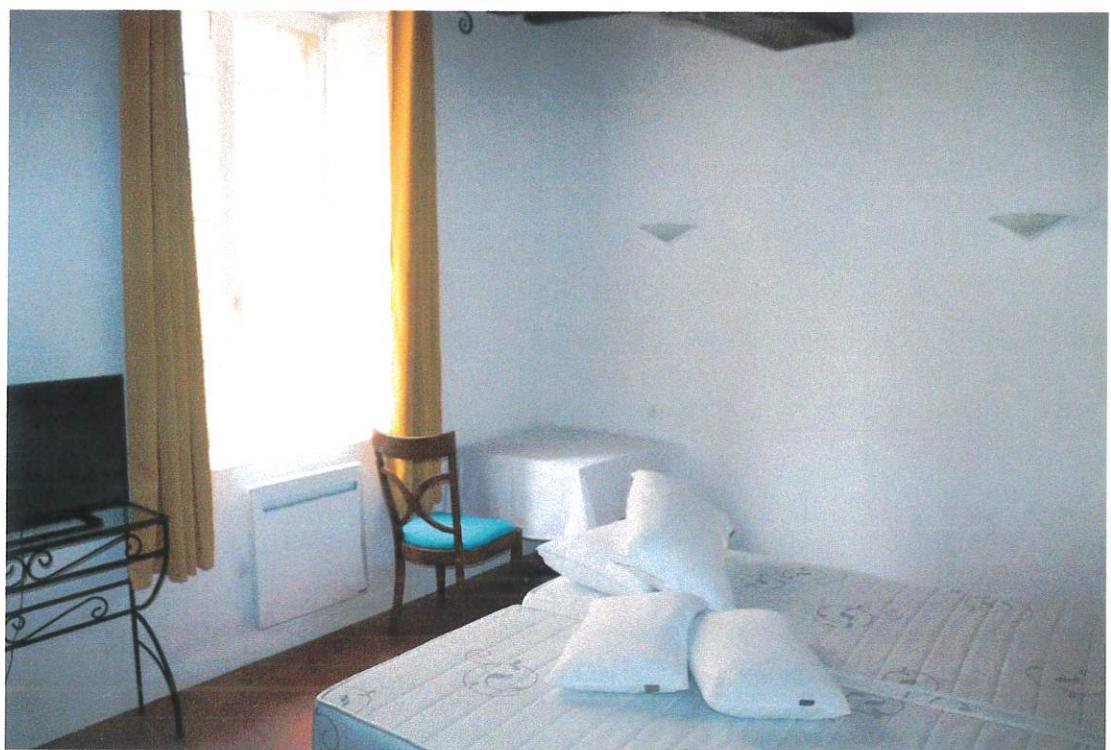
## CHAMBRE 301

→ Le sol en tomette est fissuré. Les plinthes sont en bois.

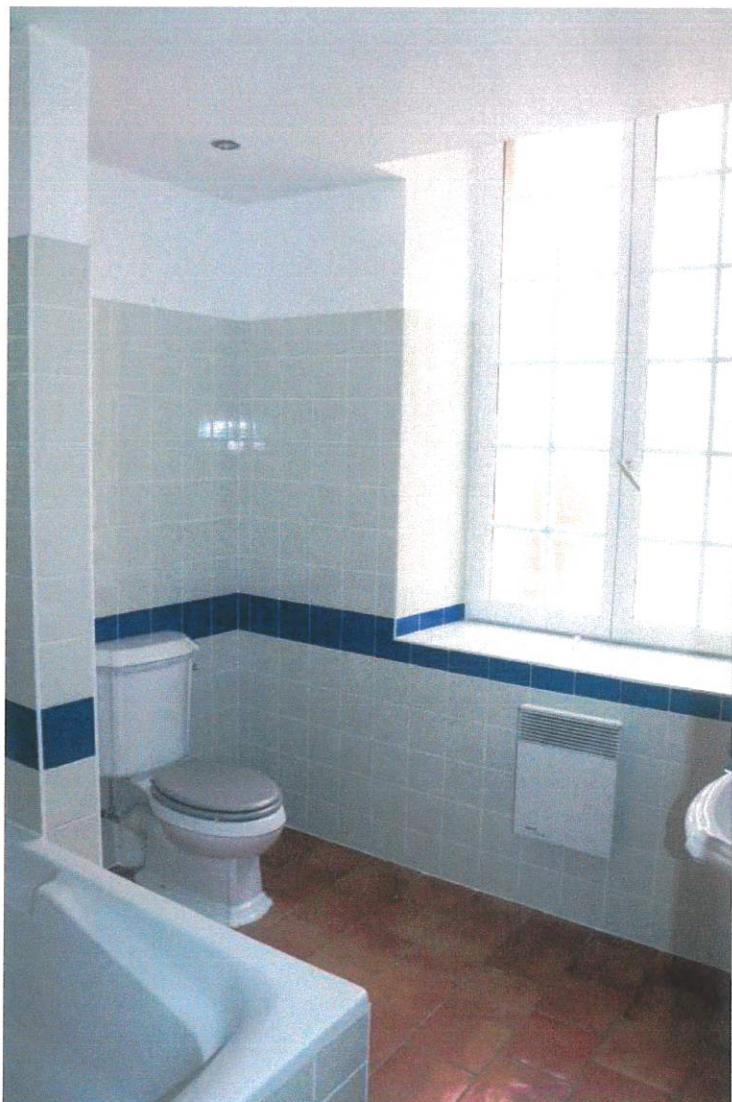
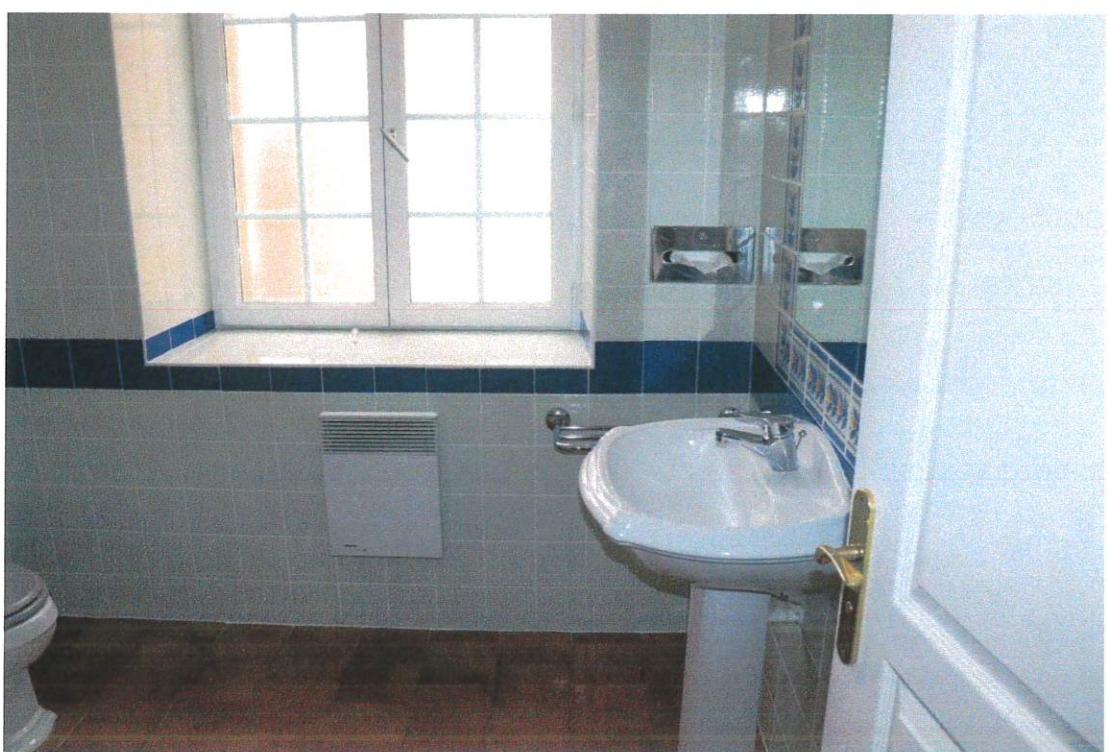
→ Le sol est en tomette est fissuré. Les plinthes sont en bois.

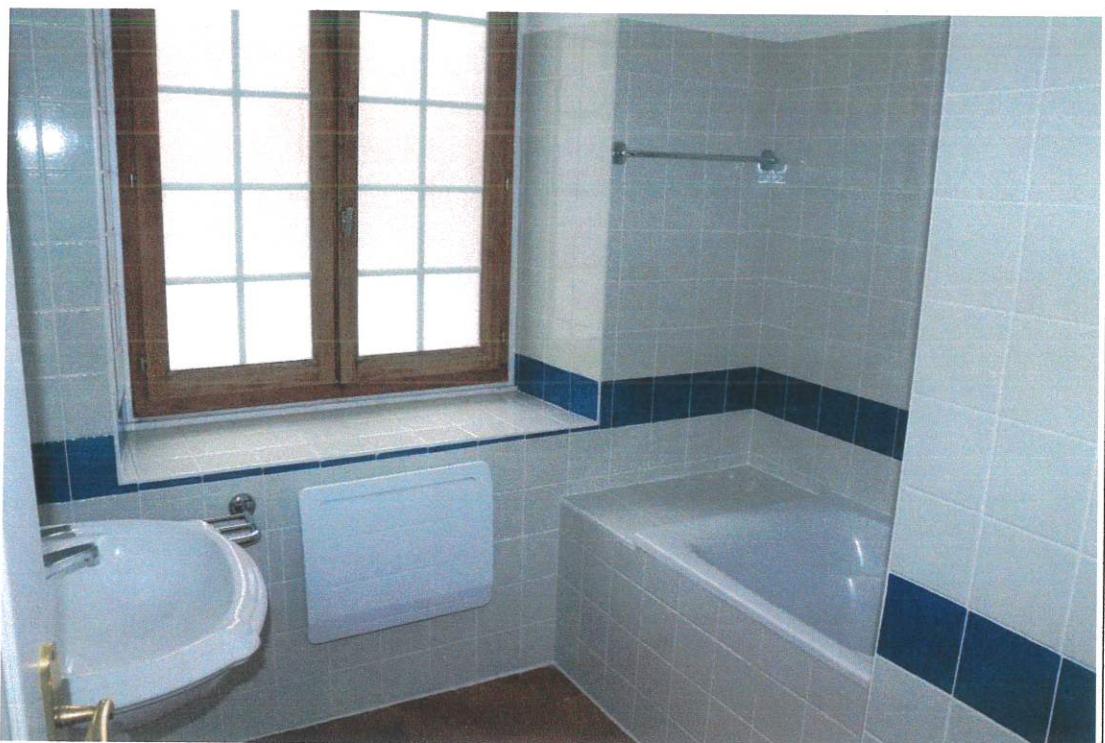
→ Le sol en tomette est fissuré. Les plinthes sont en bois.
