CHAMBRE 206

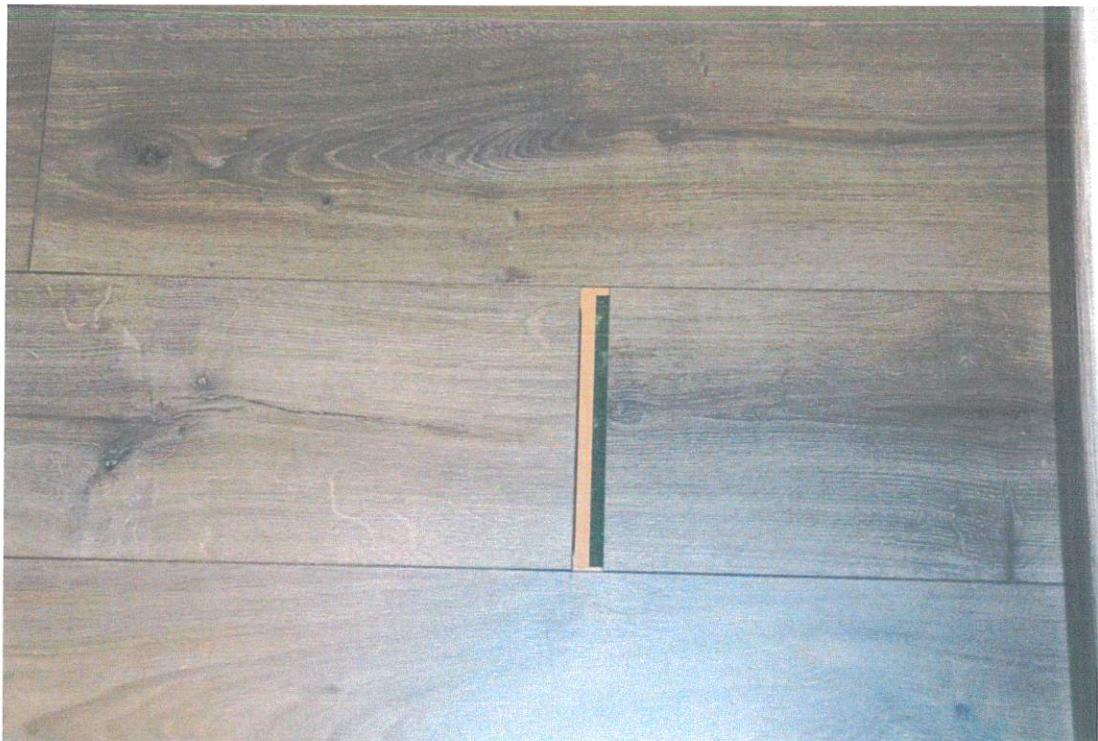
↳ Le sol est en parquet stratifié à des lames déboitées.

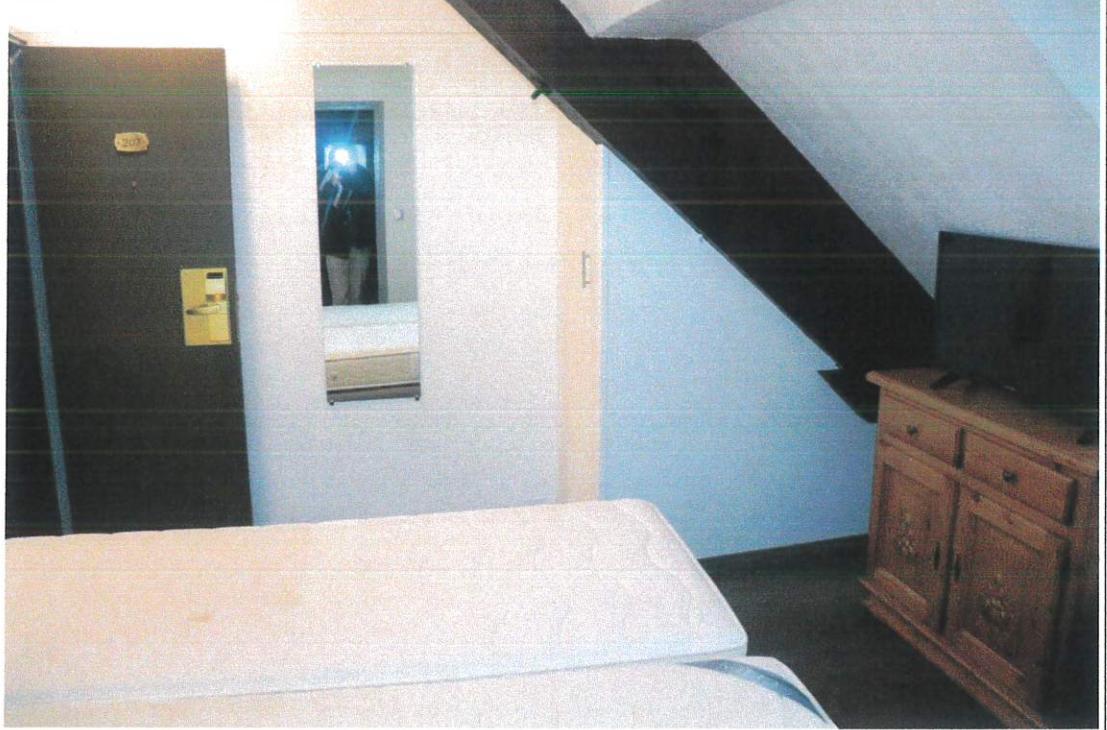
Je note la présence d'un point lumineux, de deux spots, d'un détecteur de fumée, d'un convecteur et d'un placard mural avec coffre-fort dont la porte en bois est tâchée.

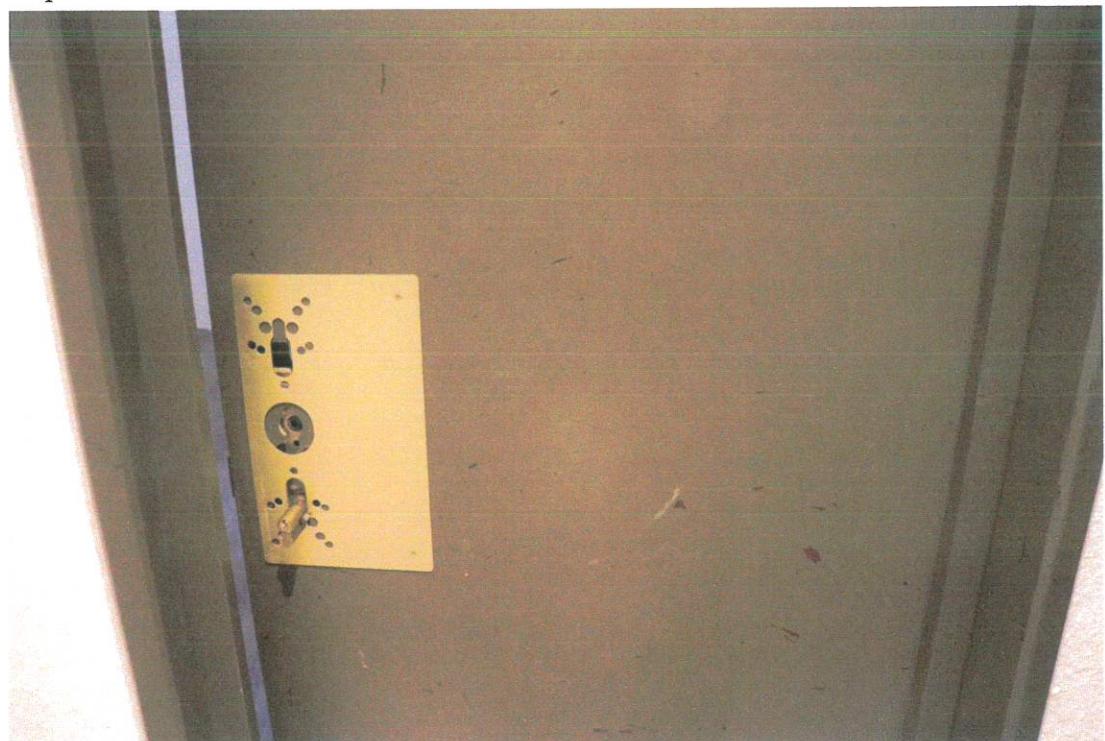
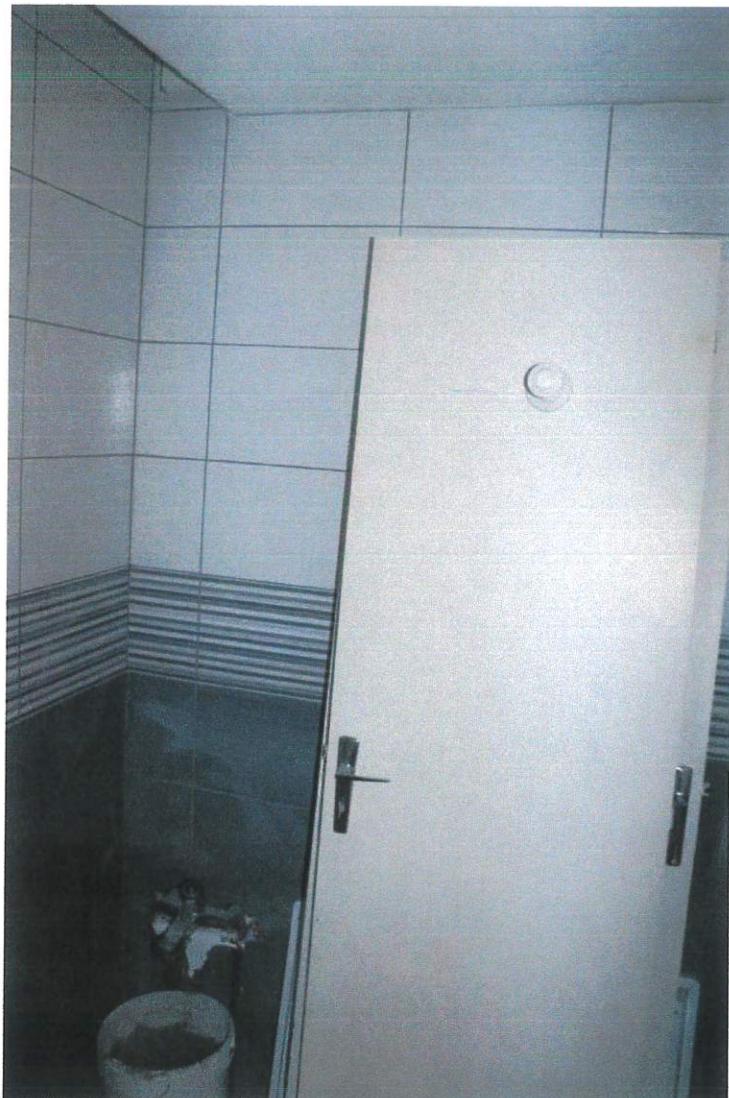
↳ Salle de bain : Le sol est en parquet stratifié. Les murs sont faïencés. Le plafond est en enduit avec trois spots et une bouche de VMC. Je note l'absence d'équipements sanitaires et la présence de deux portes en bois dégondées.

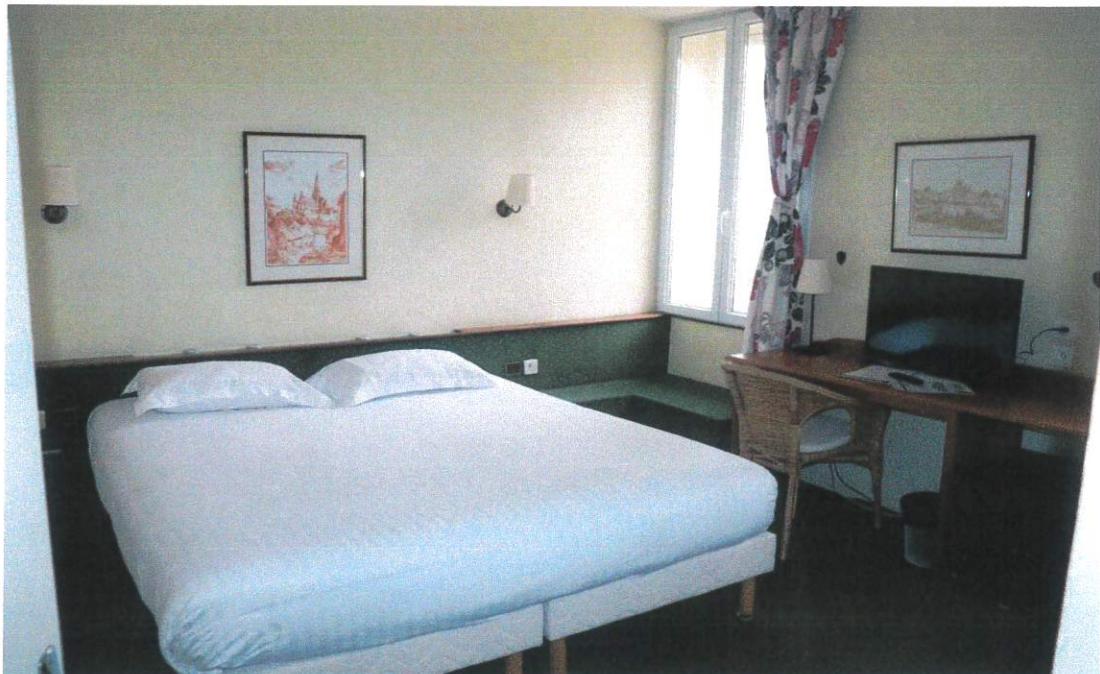
- Le sol est en moquette et les plinthes sont en bois.
- Les murs sont en enduit abîmé et colmaté autour du convecteur.
- Le plafond est peint.

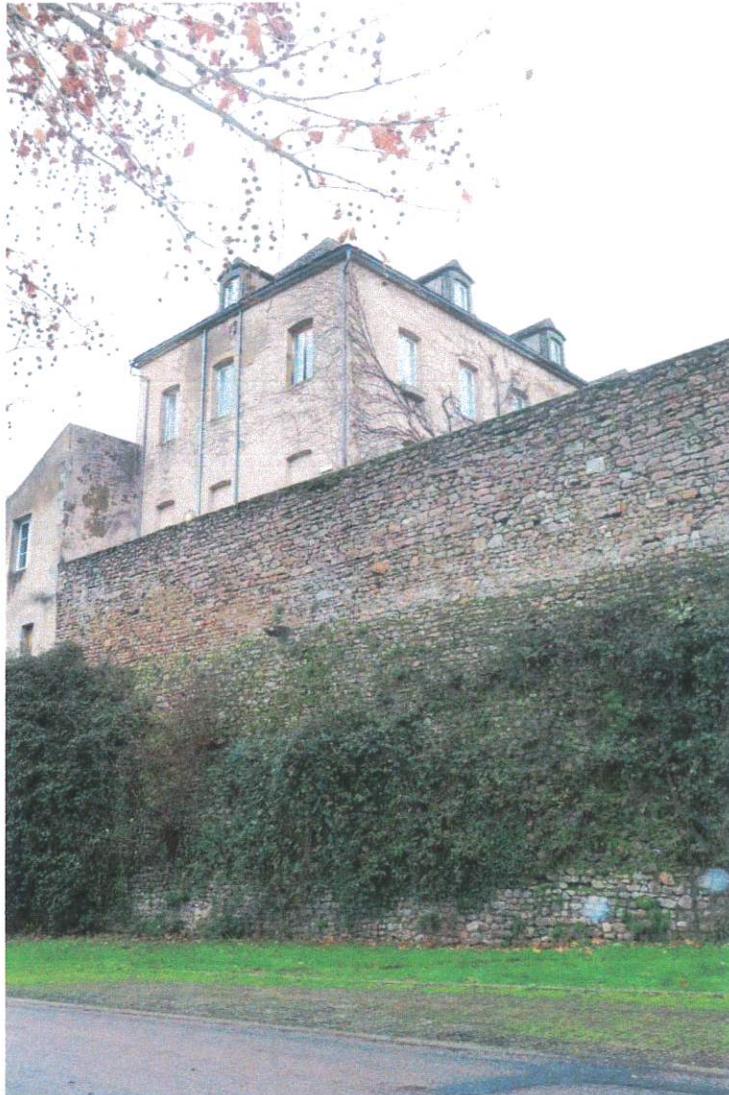
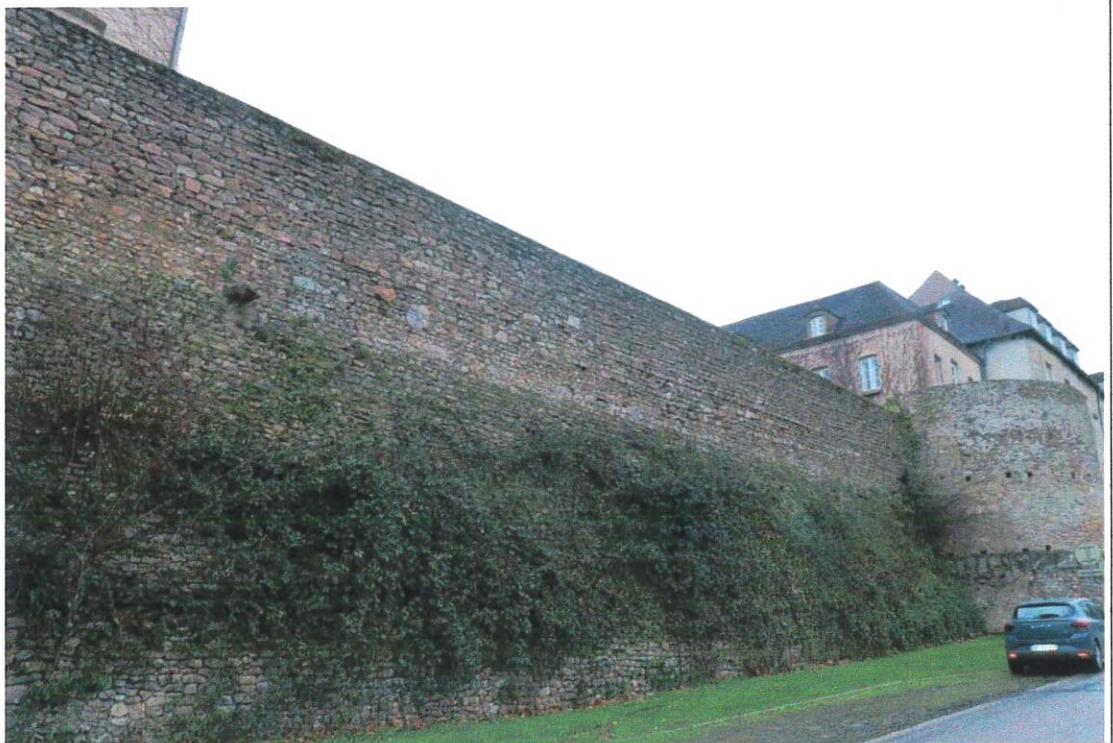
Côté Ouest, les remparts sont en pierres jointées, envahis par la végétation sur leur partie basse.

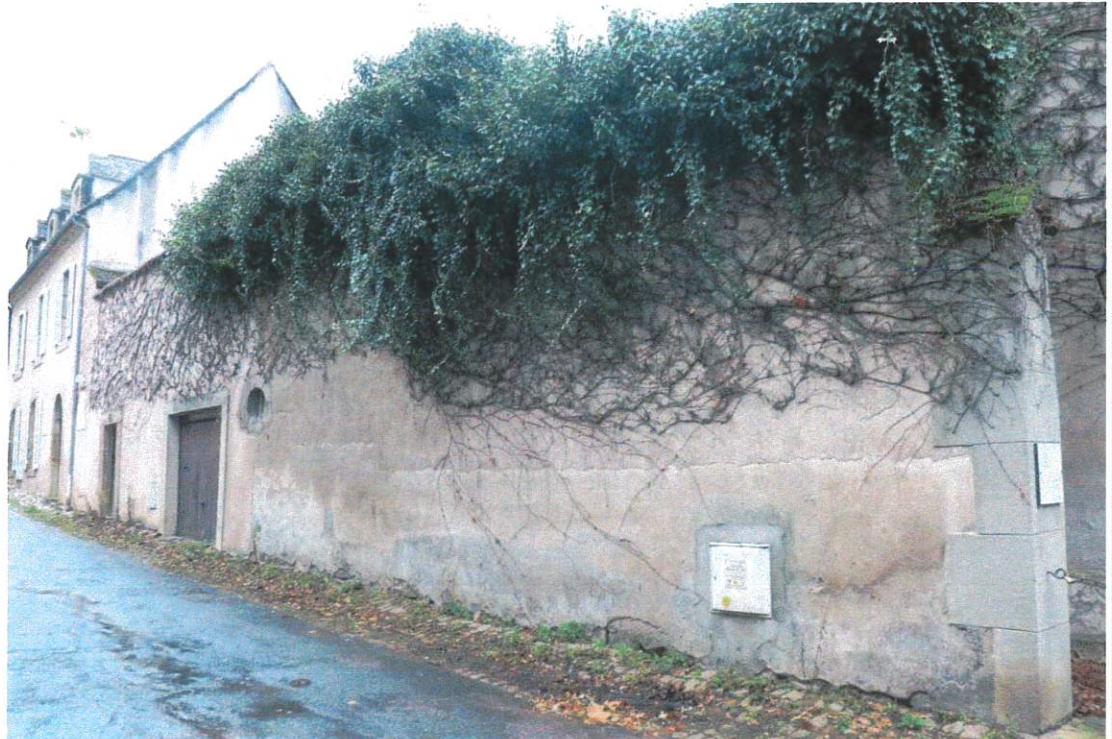
↳ Le mur Sud de l'hôtel en enduit avec garage est envahi par la végétation sur sa partie supérieure.

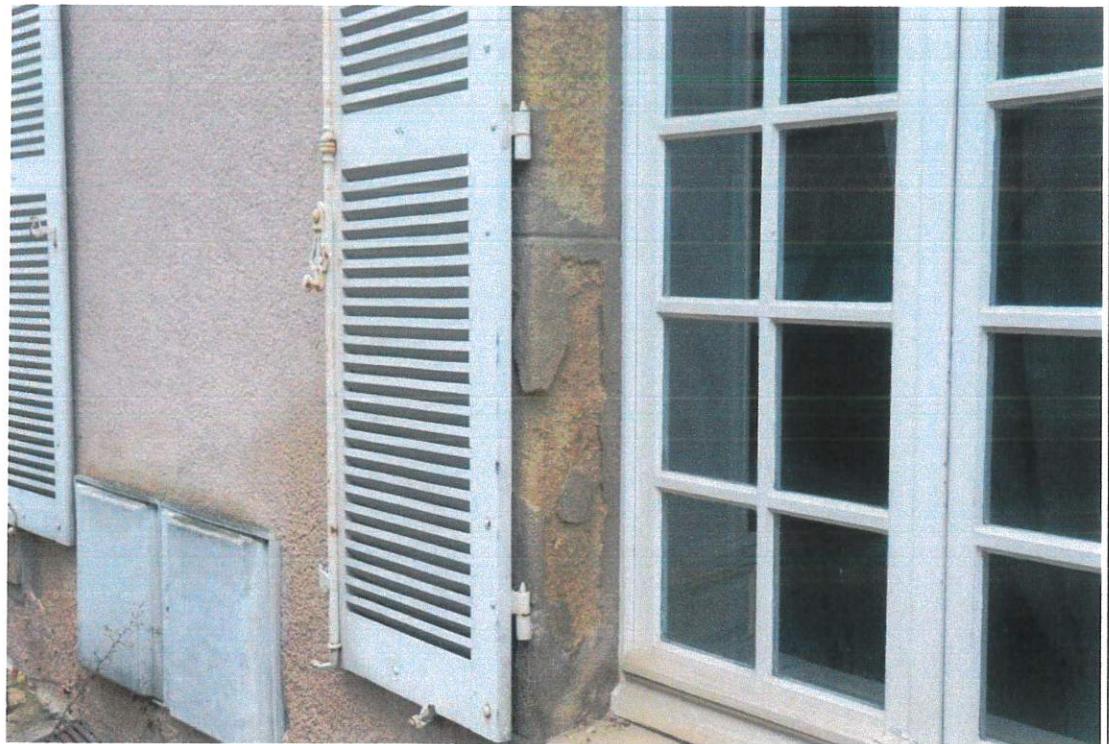
L'encadrement des ouvertures est en pierres érodées.

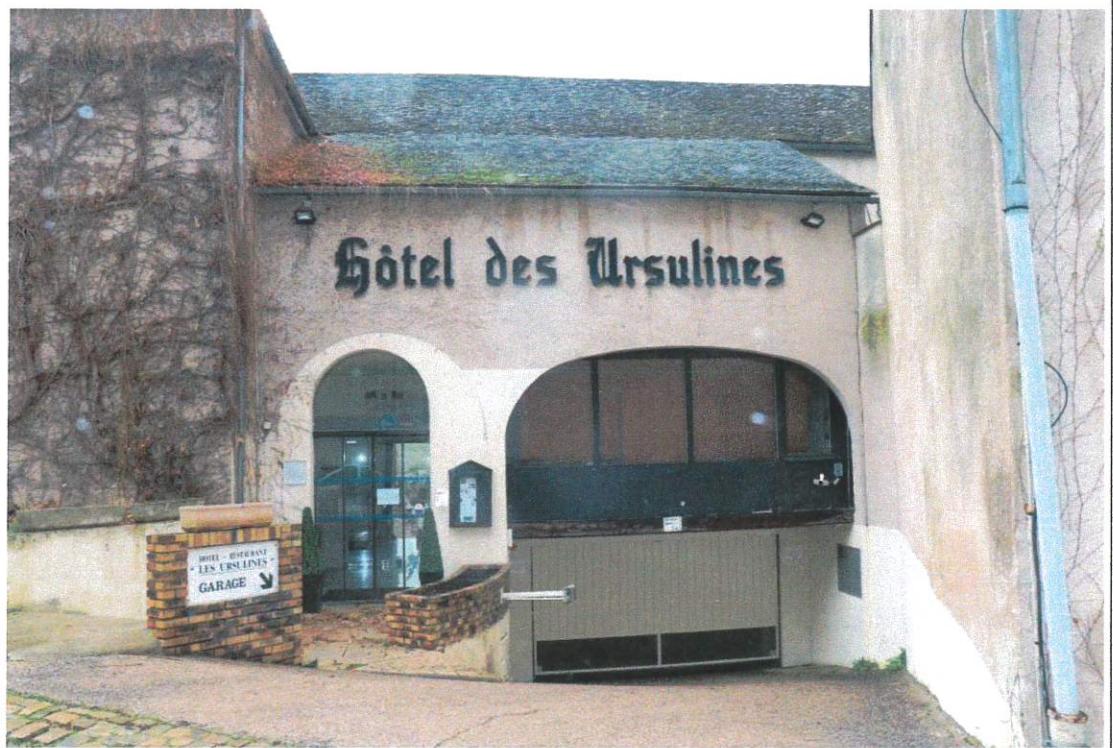
ENTREE / GARAGE

La façade est en enduit et le toit est en tuiles plates. La porte coulissante de l'hôtel est automatisée. Je note la présence d'une baie vitrée.

Le garage métallique est motorisé. L'accès au garage en béton désactivé est fissuré.

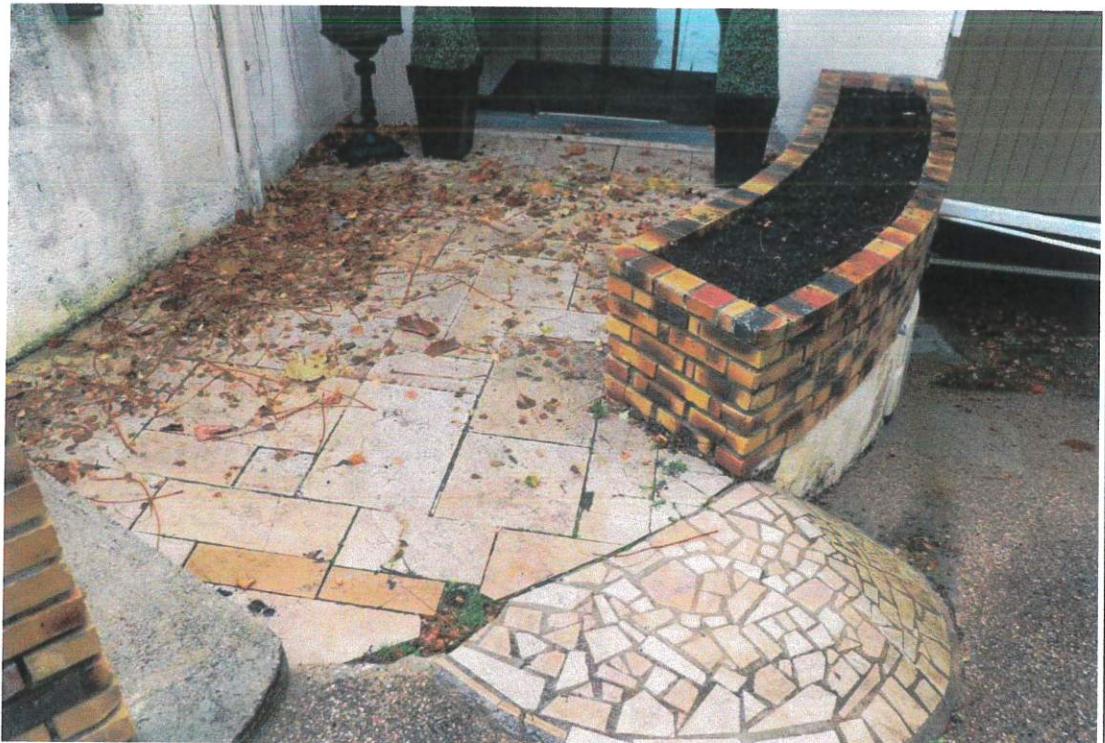
Le palier de l'entrée est en dalles fissurées et les marches d'escalier sont en béton.

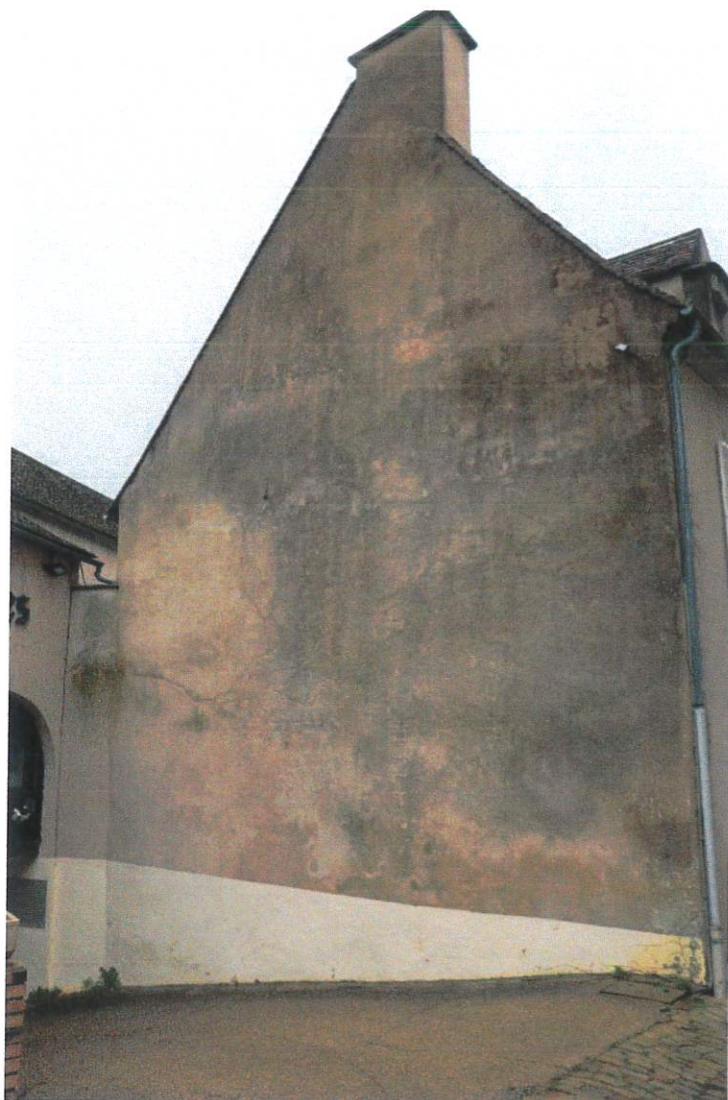
↳ La façade Ouest de l'hôtel est en enduit.

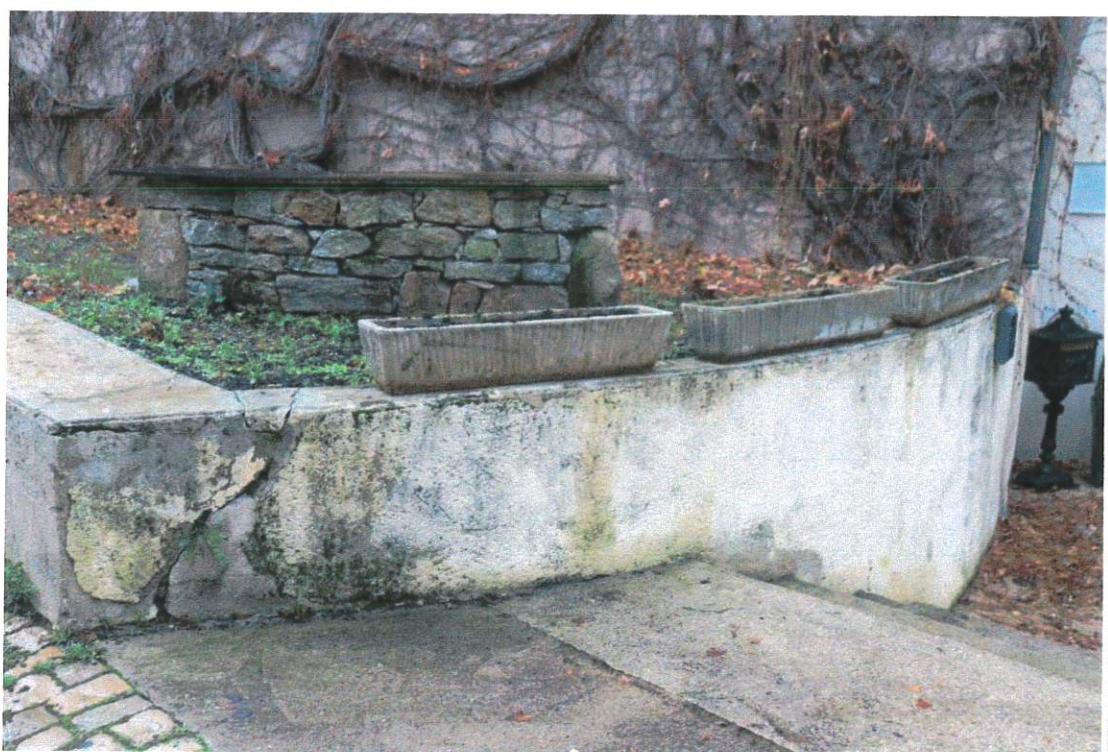
↳ Les murets Est et Sud sont en enduit avec une arase en béton.

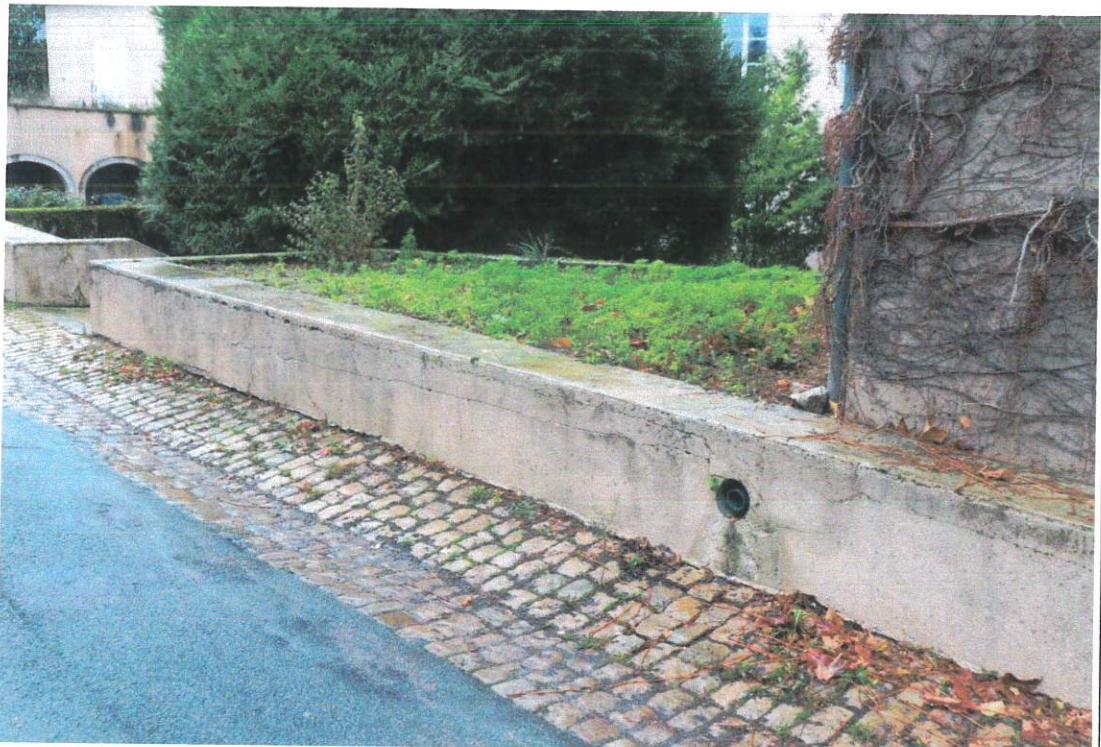
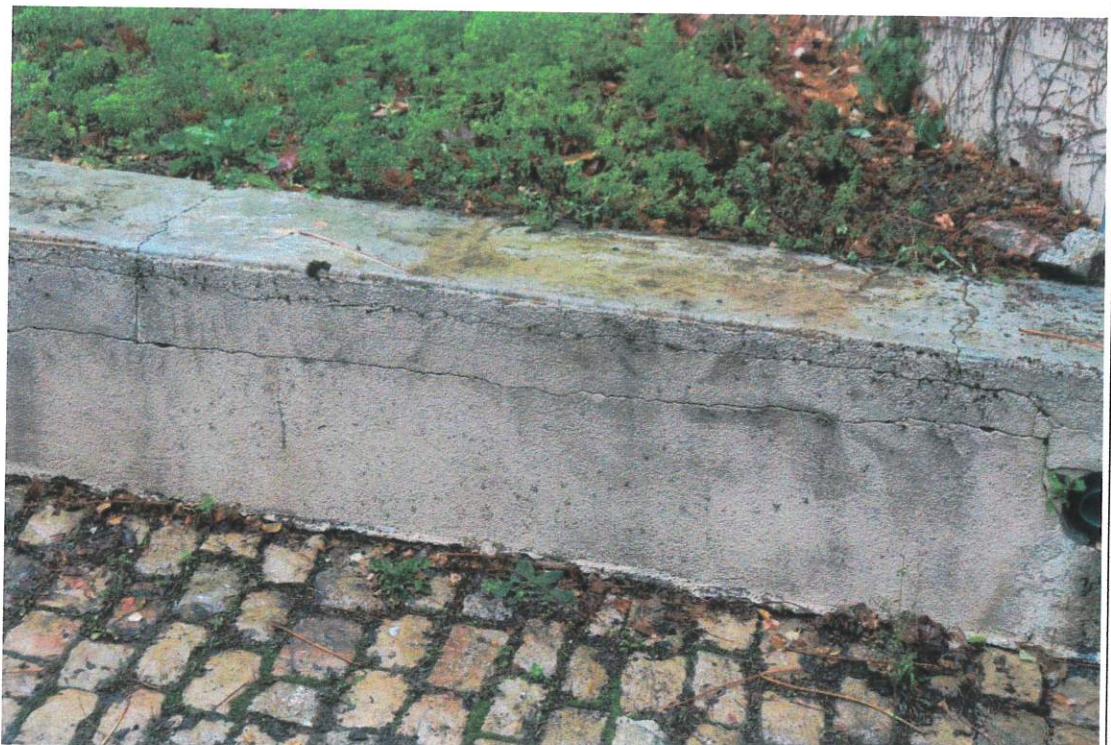
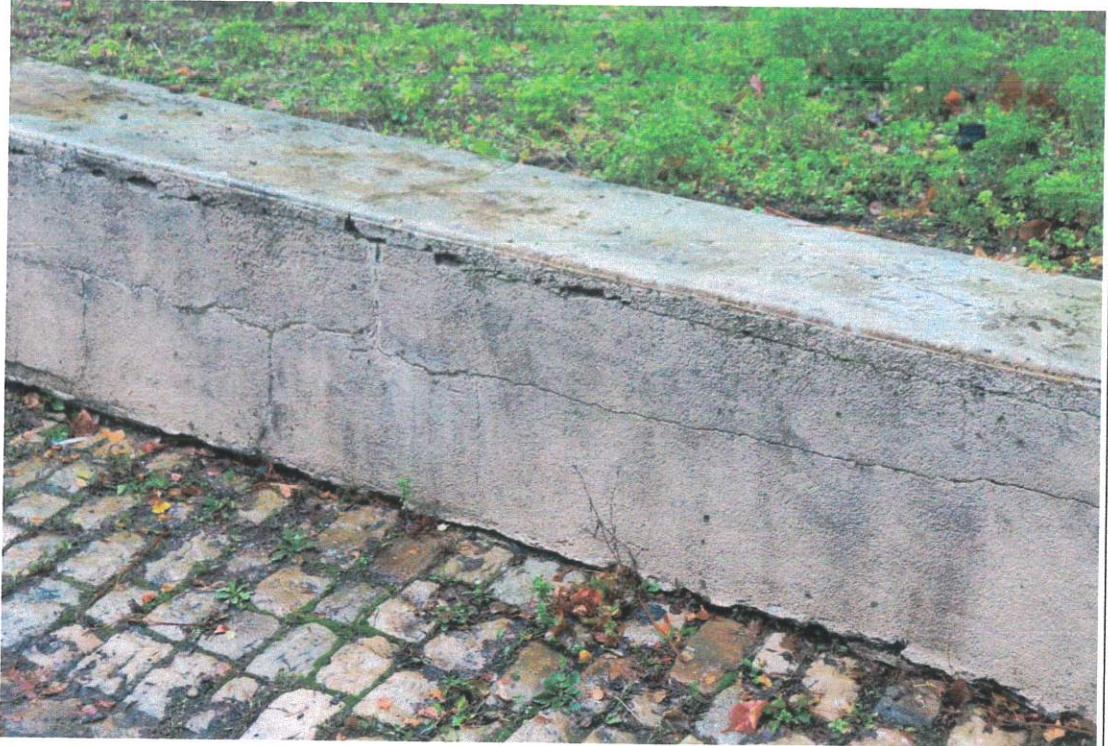
Le muret Sud est fissuré de toute part.

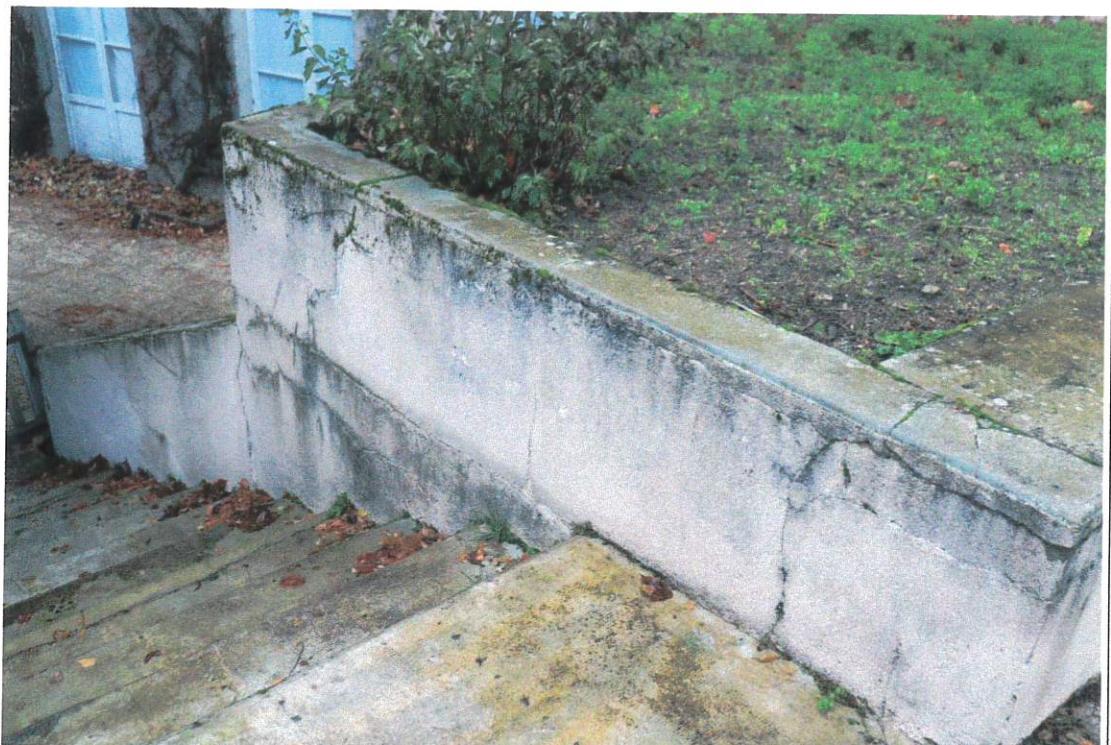
Les murs de la descente d'escalier sont en enduit fissuré de toute part avec une arase en béton fissurée.

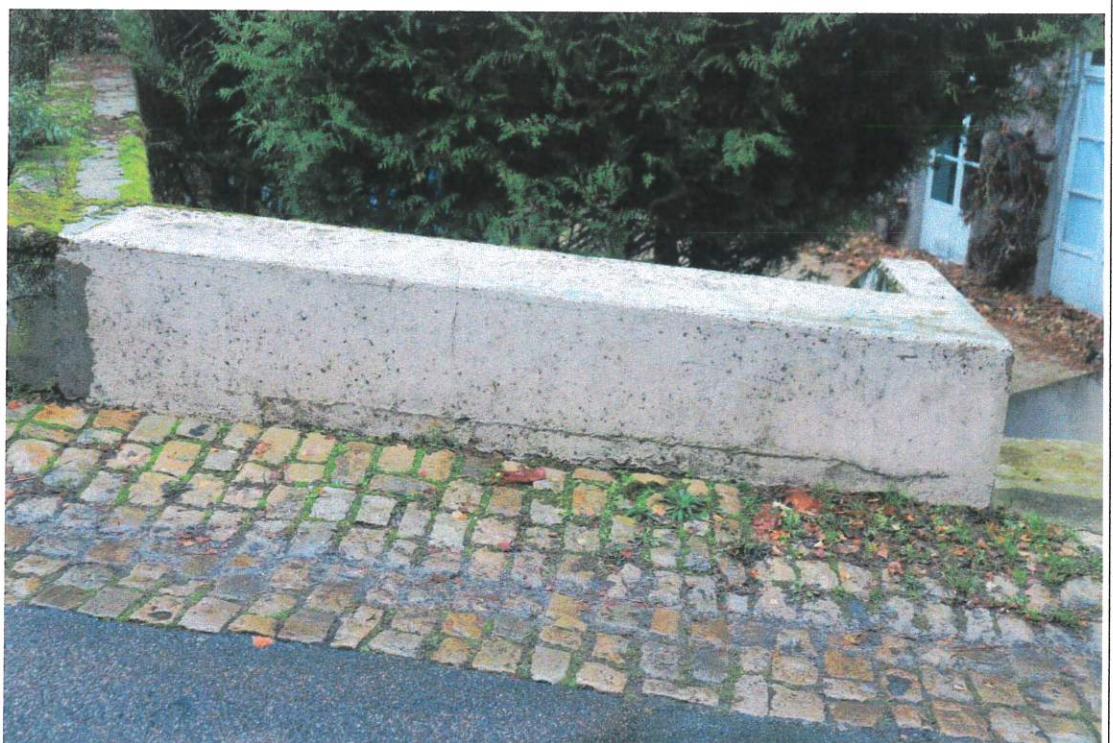
Le mur Sud-Ouest est en enduit fissuré.

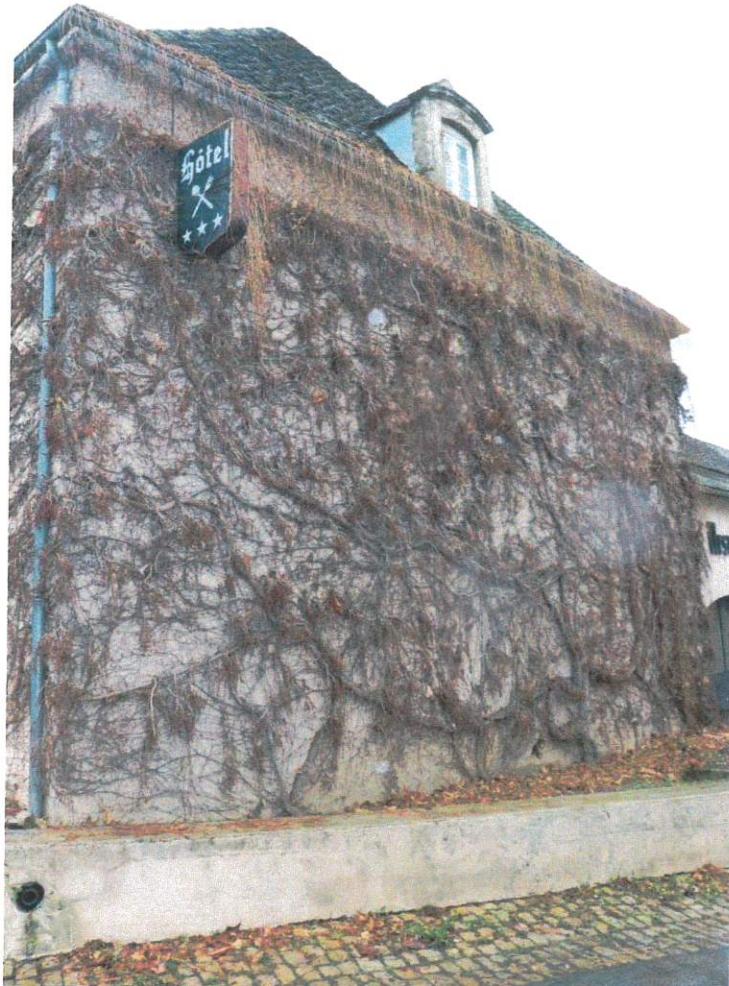
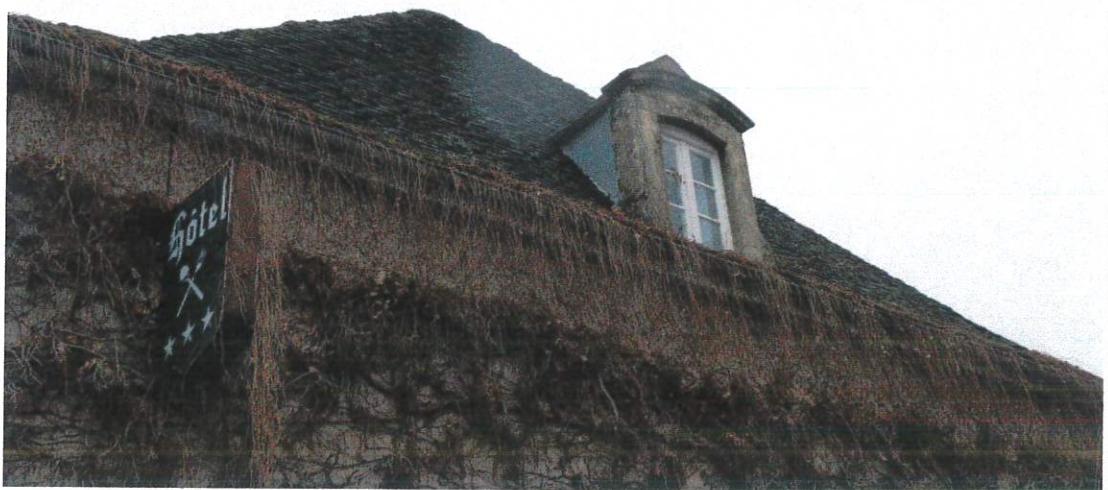
↳ La façade Sud de l'hôtel avec un chien assis est envahie par le lierre. Le toit est en tuiles plates.

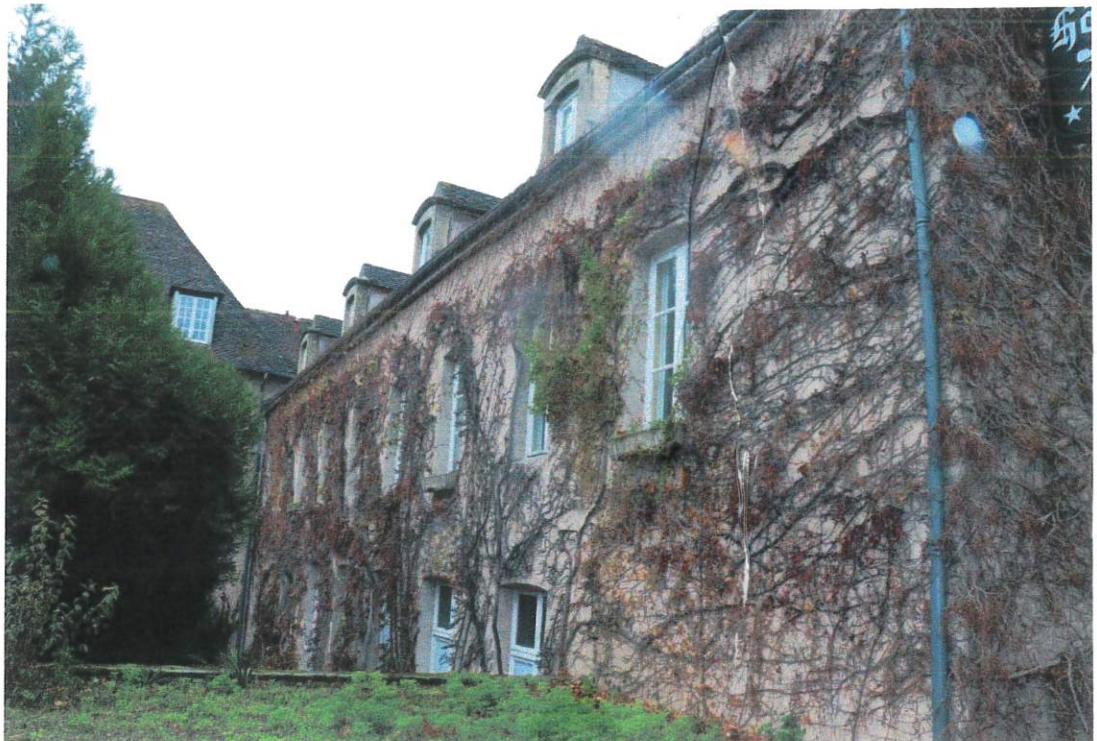
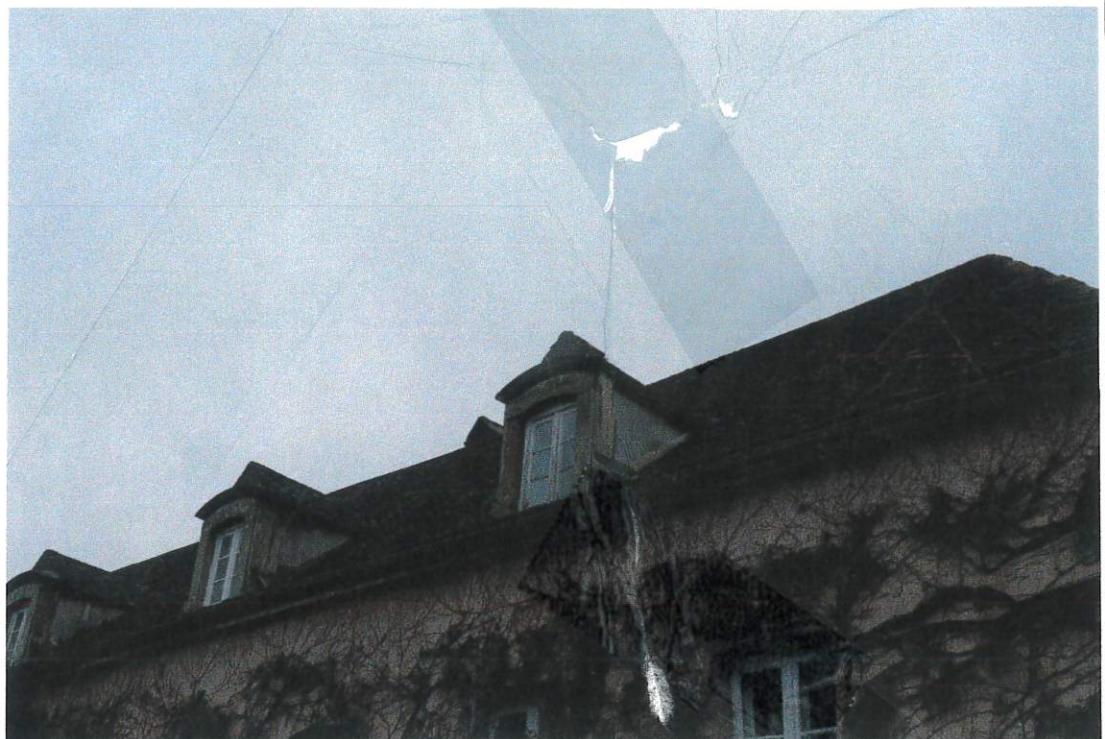
↳ La façade Ouest de l'hôtel avec quatre chiens assis est envahie par le lierre. Le toit est en tuiles plates.
