# **PROCÈS-VERBAL DESCRIPTIF**

**Syndicat des copropriétaires de l'immeuble « Opportuna » sis  
37-39, Boulevard Marc Chagall – 22-28, Rue Georges Seurat à  
93600 Aulnay-sous-bois,**

Dans un immeuble sis 37-39 boulevard Marc Chagall et 22-28 rue  
Georges Seurat 93600 Aulnay-sous-Bois

LE LOT N°1127 de l'état descriptif de division et les 485/100000  
des parties communes générales, bâtiment I, escalier D, au 4ème  
étage, porte face, un appartement n°D404.

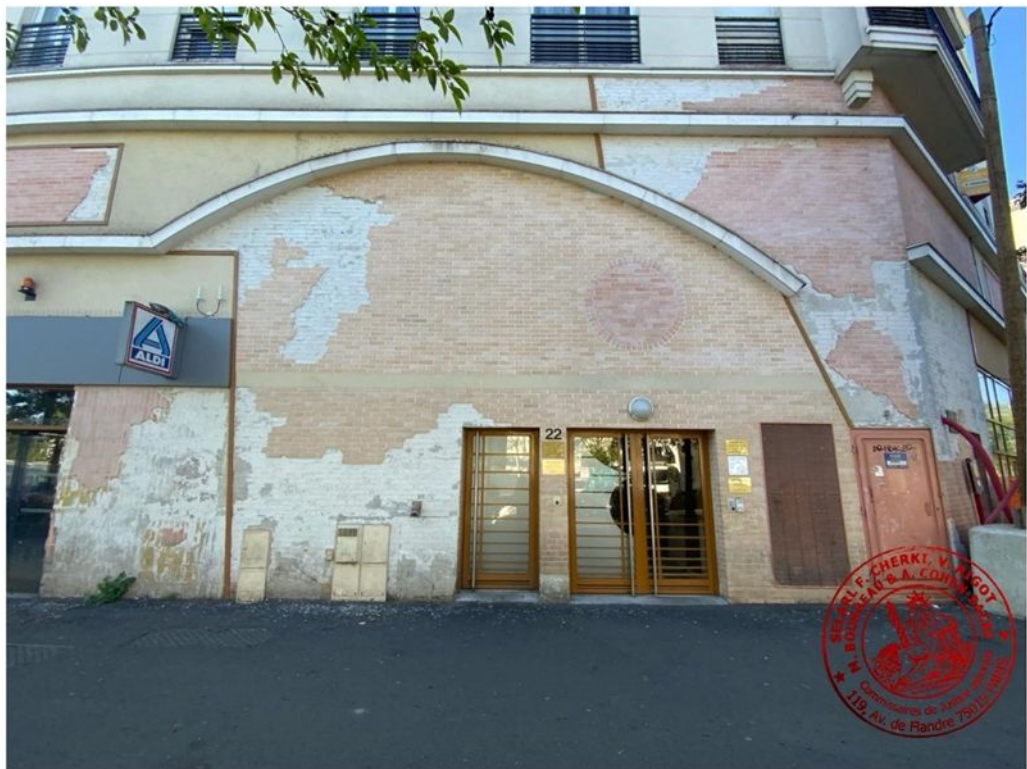
Photographie n°2.

Au niveau du rez-de-chaussée, les pierres de parements de type briquettes sont à l'état d'usage avec d'importantes manques.

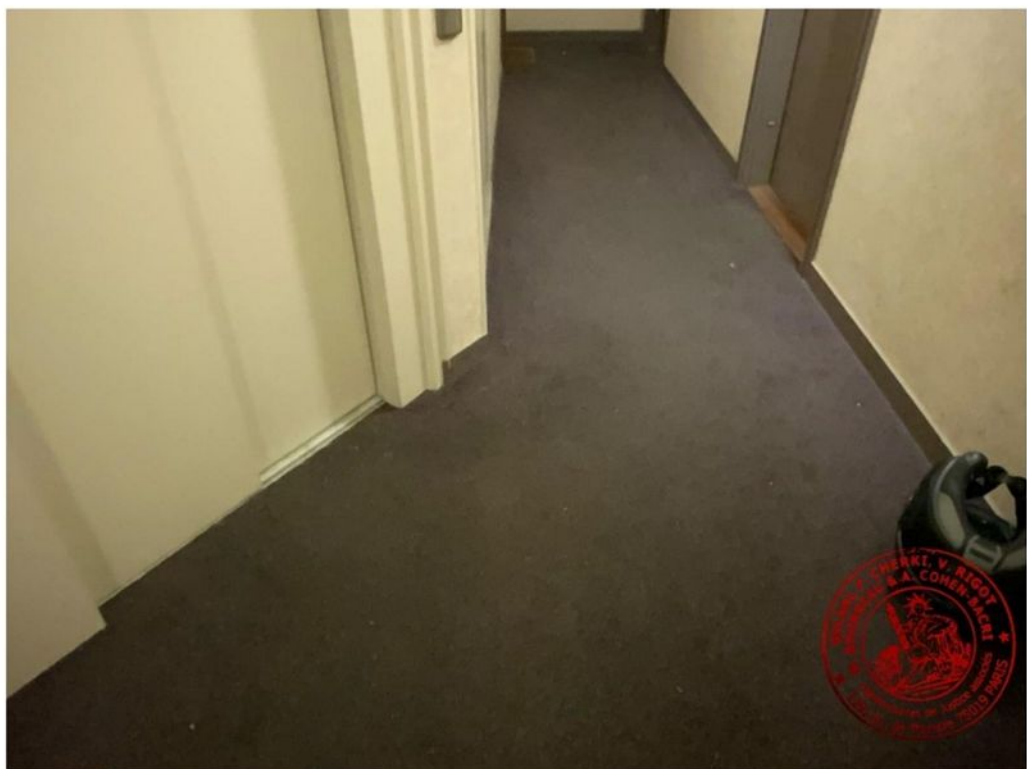
Photographie n°19.

Je note quelques traces de coulures et de salissures dans l'axe de l'ascenseur.

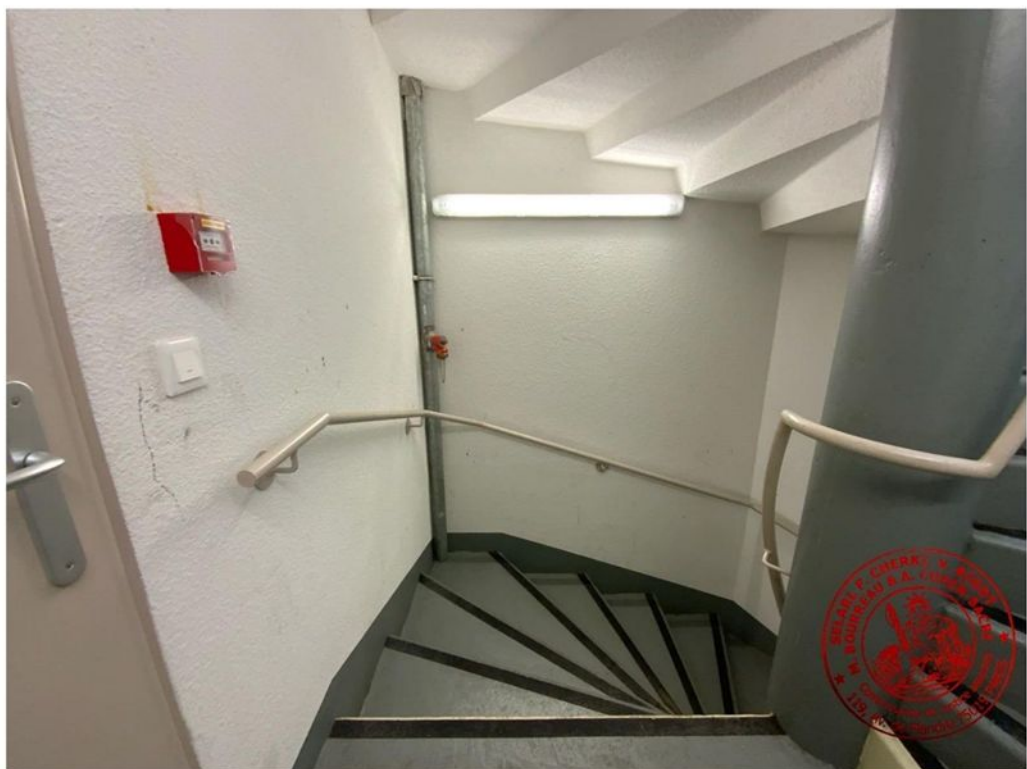
Photographie n°25.

Les marches et contre-marches en béton sont recouverts d'une peinture grise à effet résine à l'état d'usage avancé.

A cet égard, je relève de nombreuses traces de salissure en partie centrale.

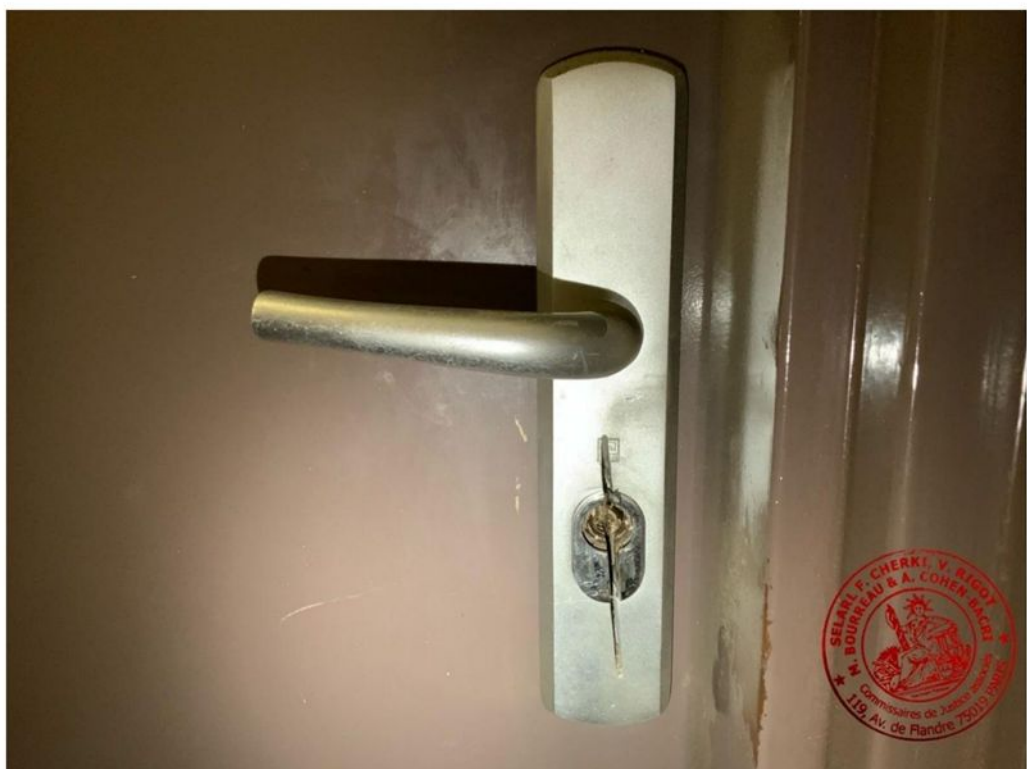
Photographie n°54.

Je relève des traces de salissure à hauteur de prise en main.

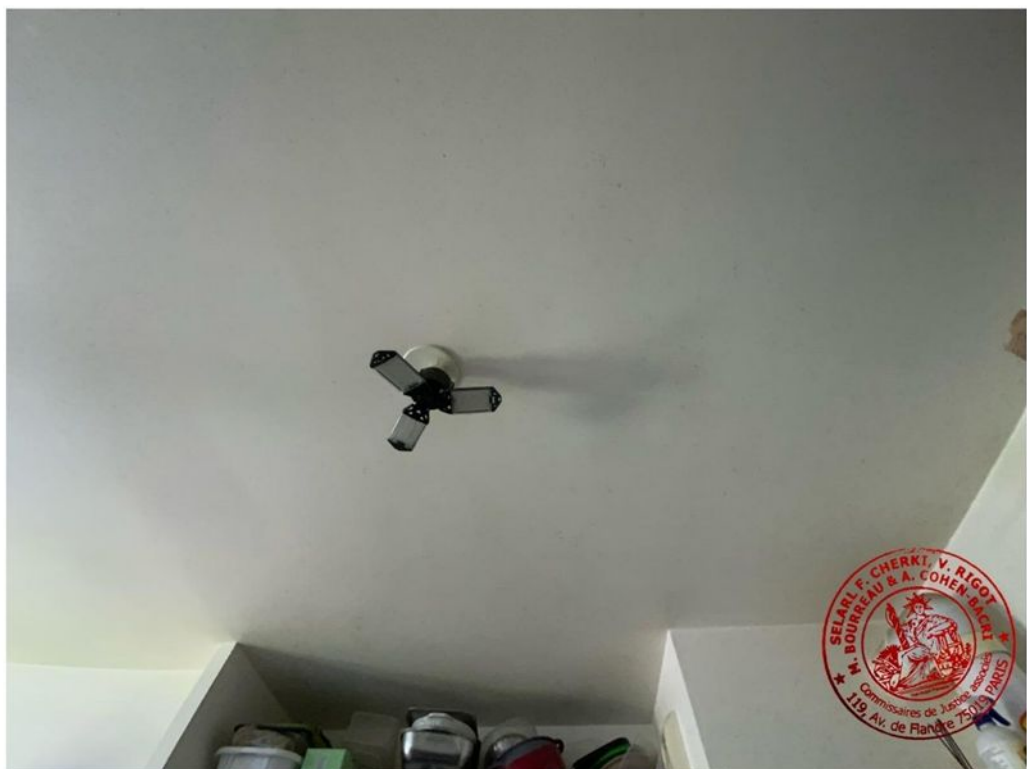
Photographie n°63.

Quelques traces d'humidité au plafond dans l'axe de l'extraction.
