## **PROCÈS-VERBAL DESCRIPTIF**

**L'AN DEUX MILLE VINGT-SIX ET LE CINQ FÉVRIER DE 11H00 A 12H15**

**Syndicat des copropriétaires de l'immeuble sis 36-40, Rue de Romainville à 75019 Paris,**

Dans un immeuble 36-40 RUE DE ROMAINVILLE à PARIS 19<sup>ème</sup> cadastré section DW numéro 1 pour une contenance cadastrale de 796 m<sup>2</sup>,

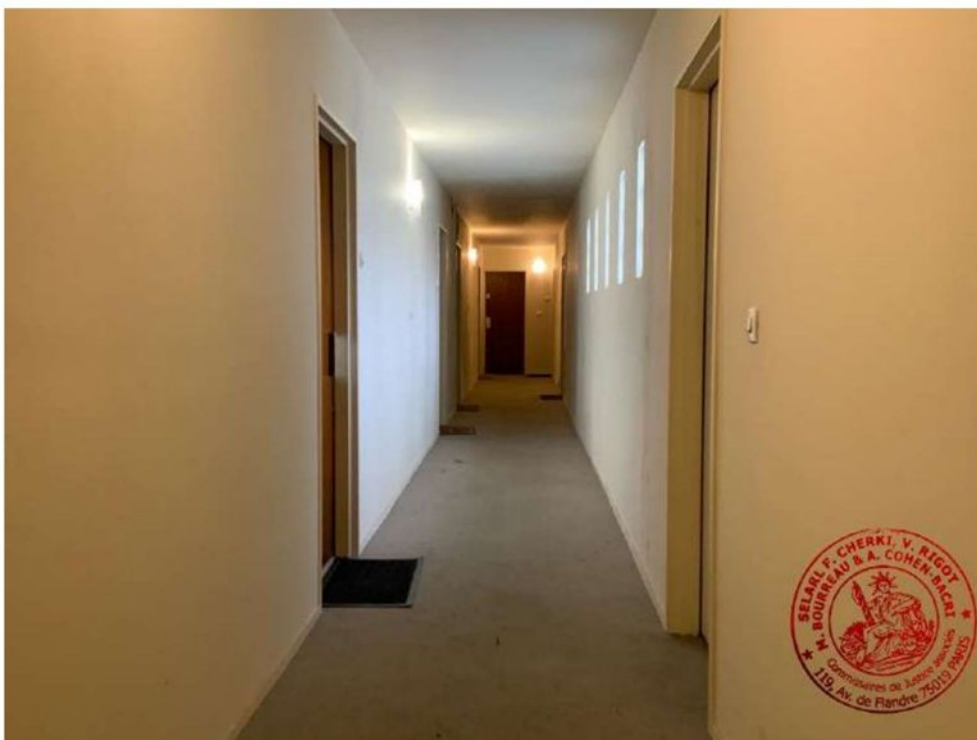
Photographie n°35.

A cet égard, je note de nombreuses traces de salissures et tâches.

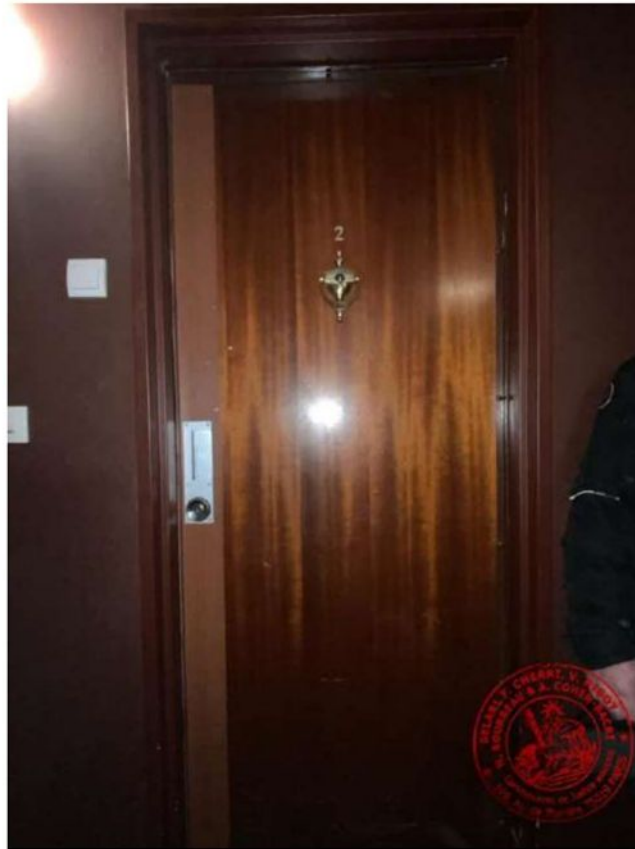
Photographie n°39.

Un placard, dissimulant un tableau électrique, ancien.
