## **PROCÈS-VERBAL DE DESCRIPTION**

**L'AN DEUX MILLE VINGT-SIX ET LE QUATRE FÉVRIER 09h45 A 10H30**

Au sein d'un immeuble sis 90, boulevard de la République 93130 Noisy-le-Sec, composé comme suit :

- Lot n°17, un pavillon,
- Lot n°27, un jardin,
- Lot n°13, une cave,
- Lot n°12, une seconde cave.

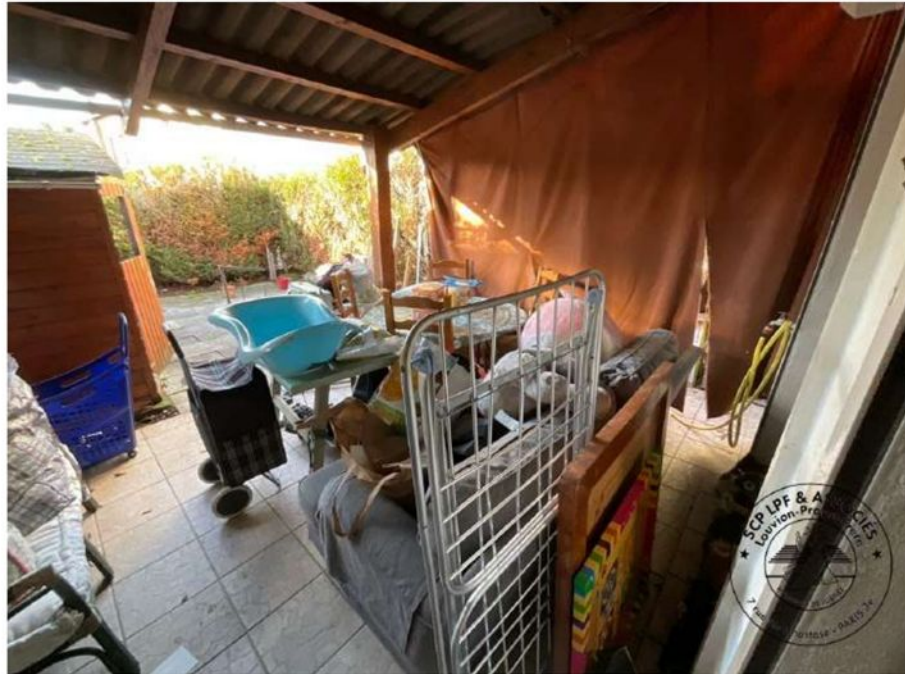
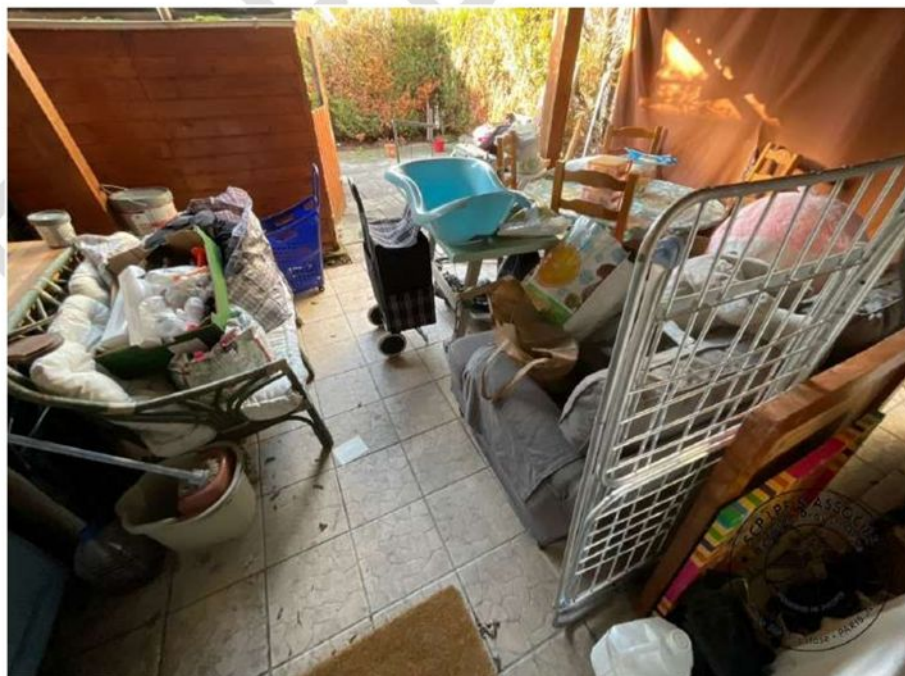
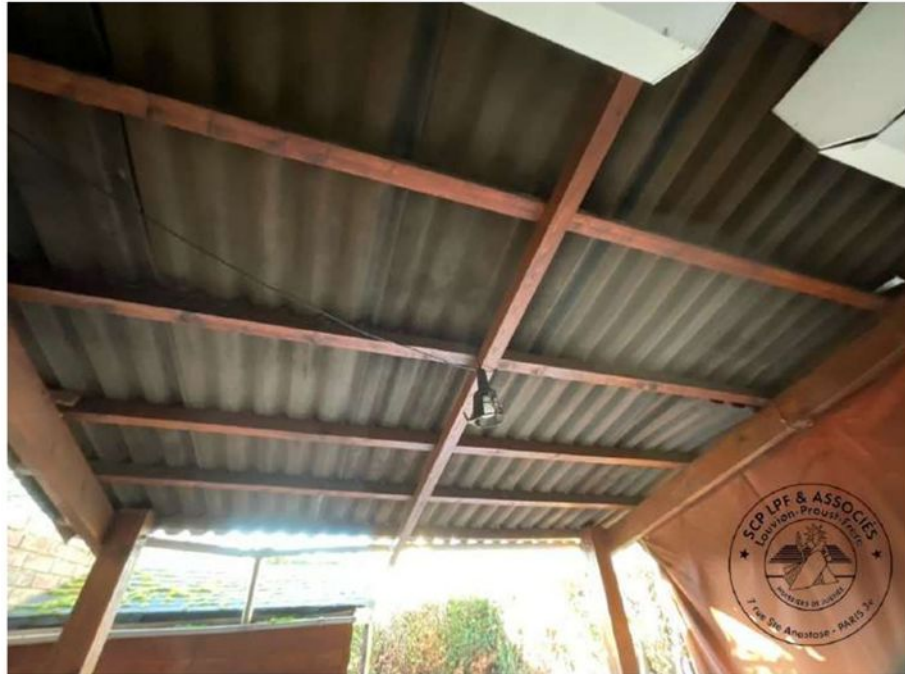
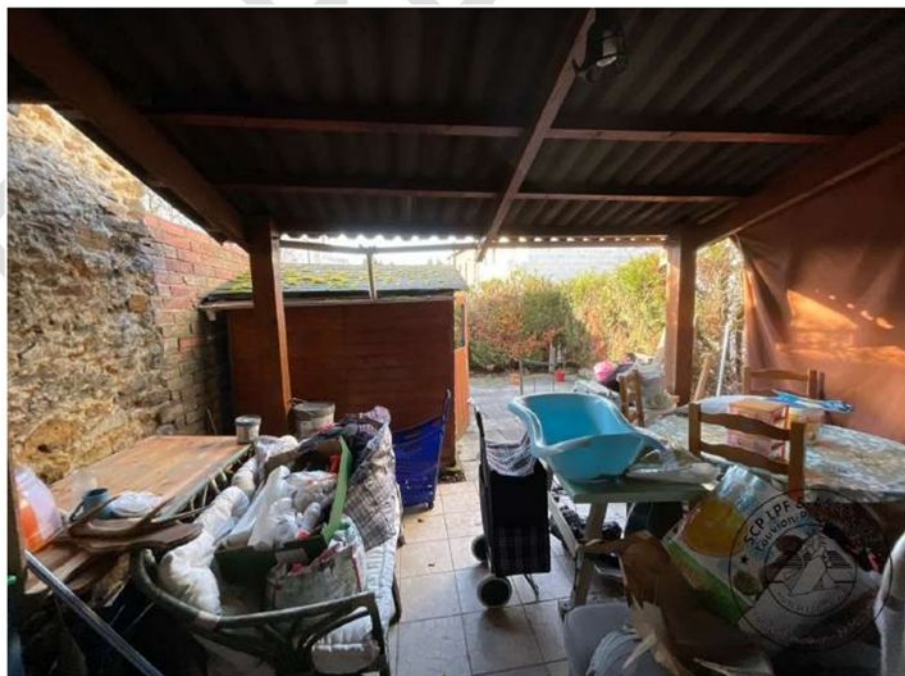
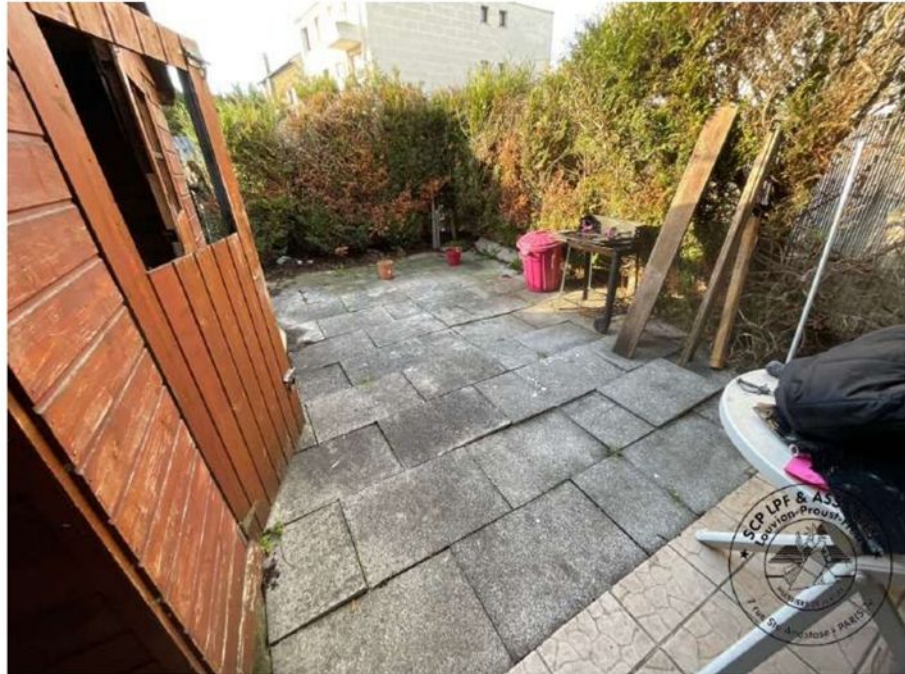
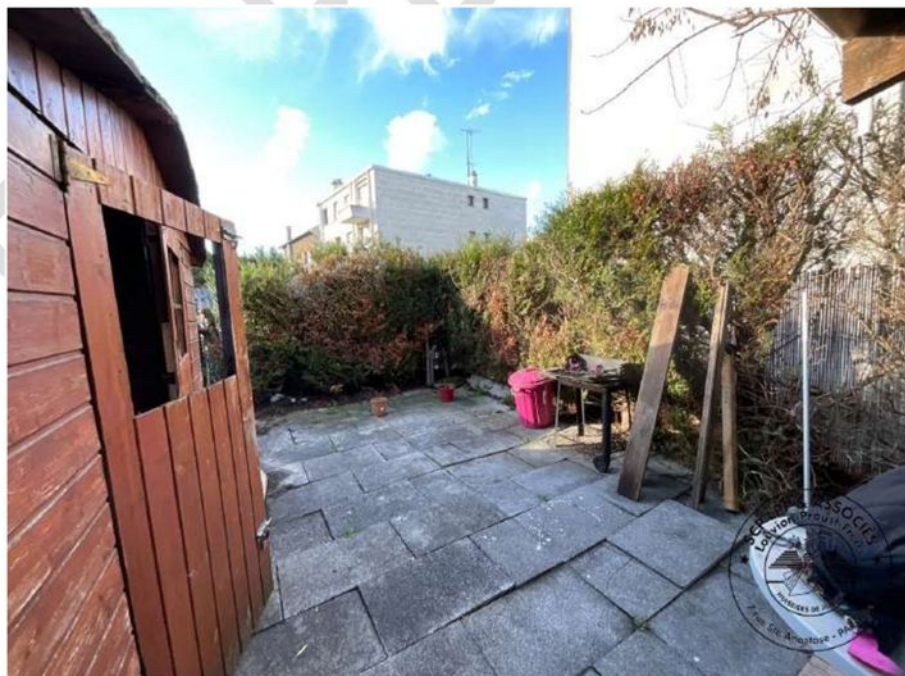
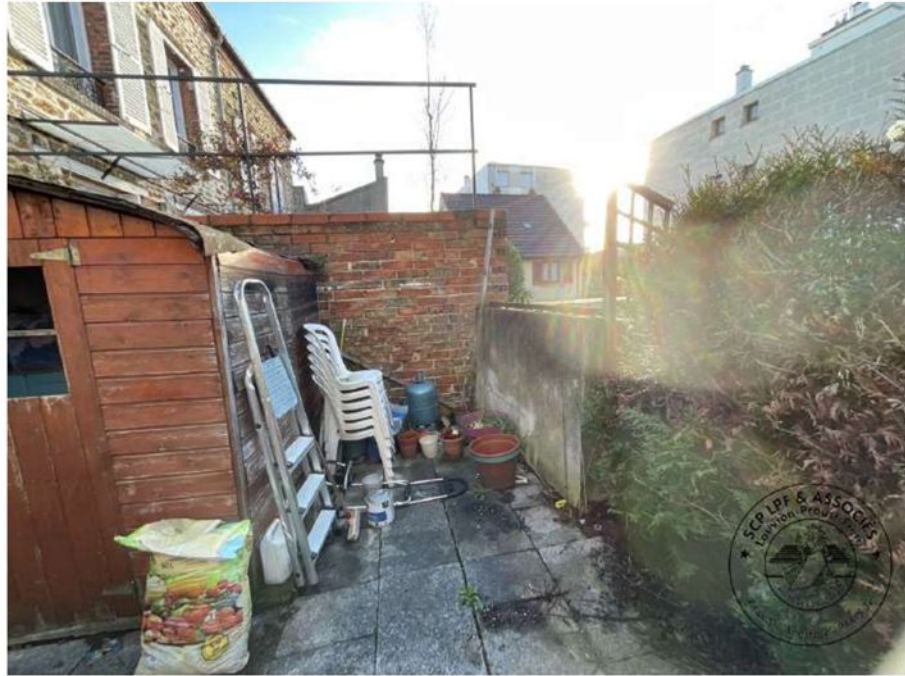
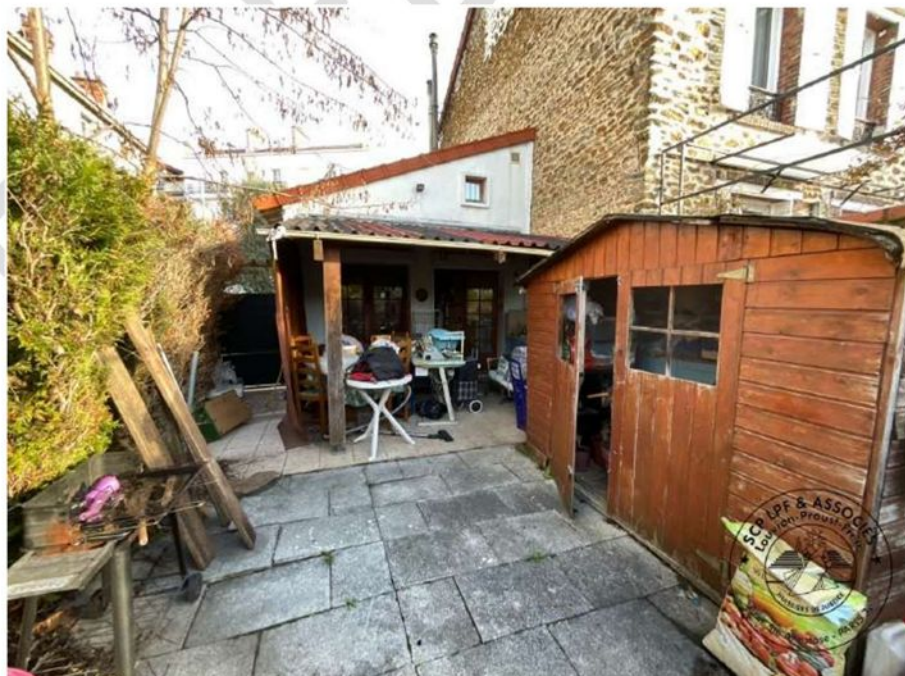
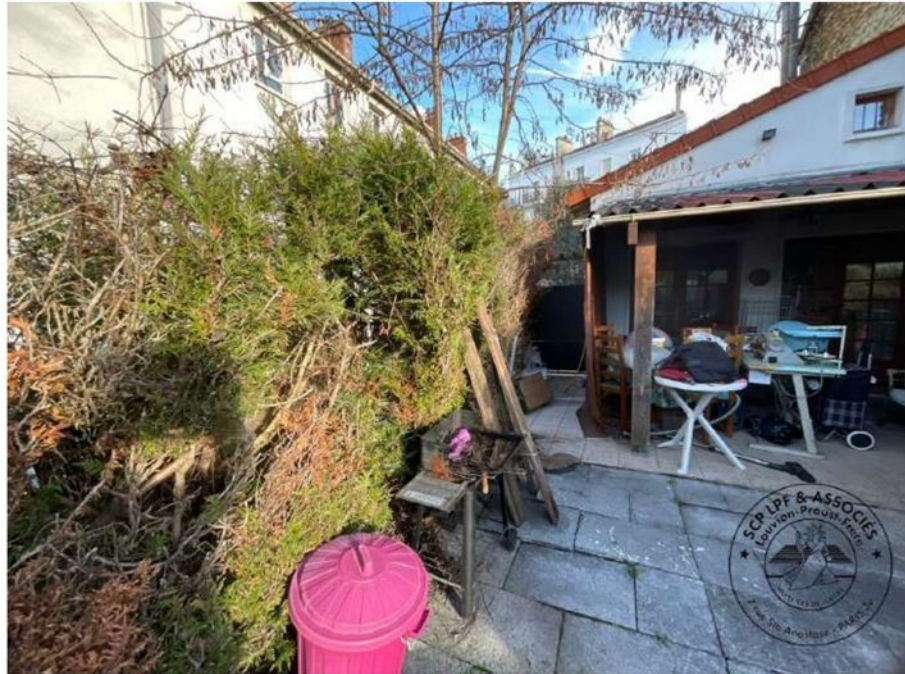
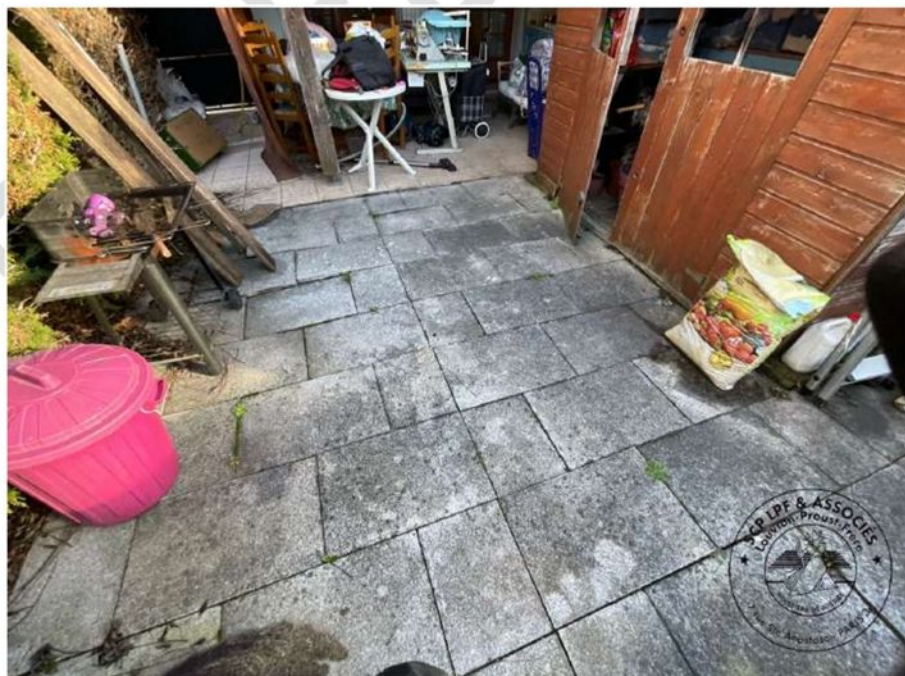
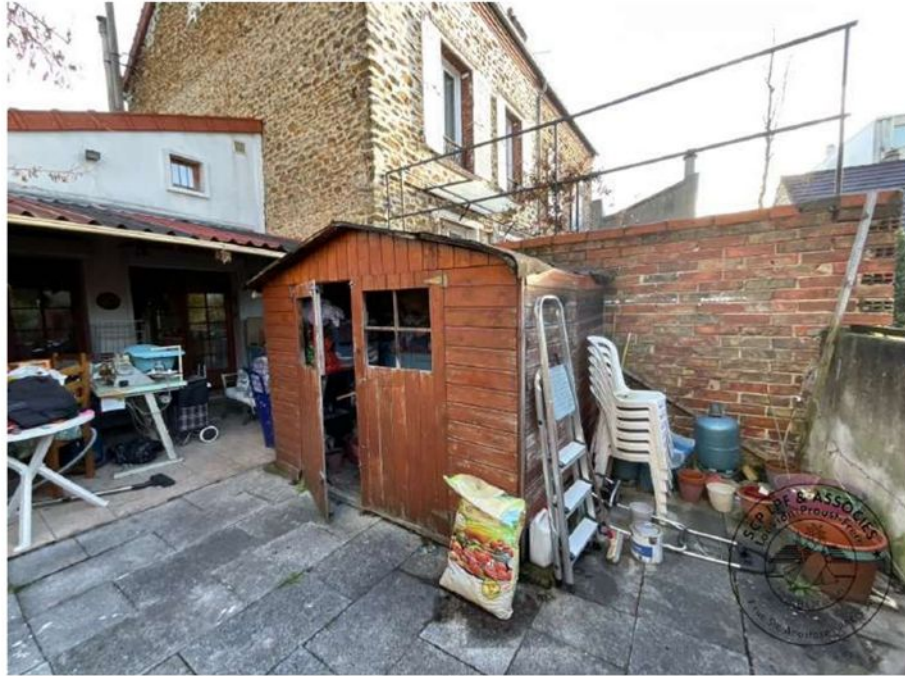
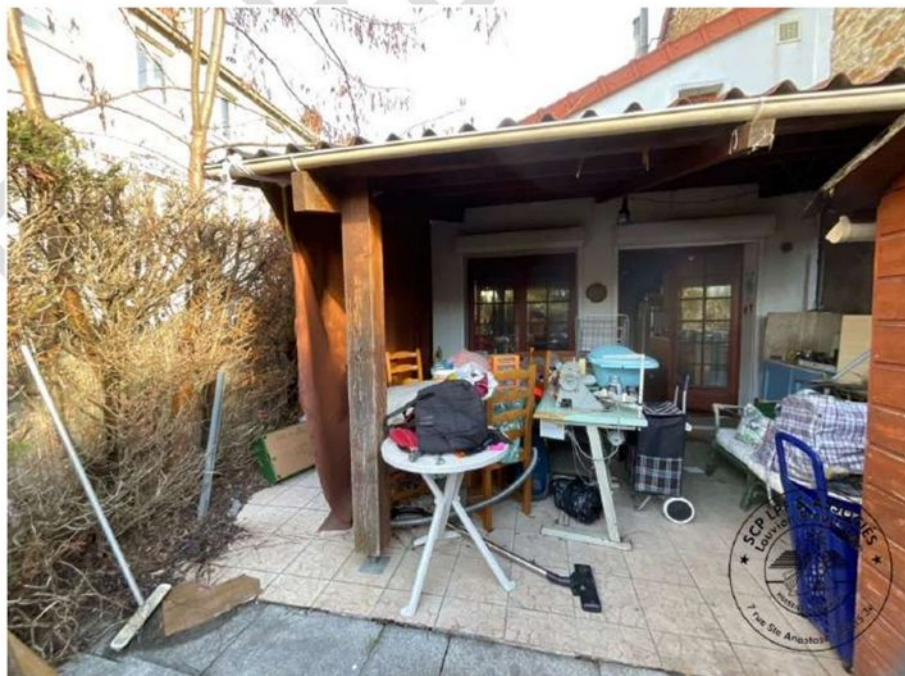
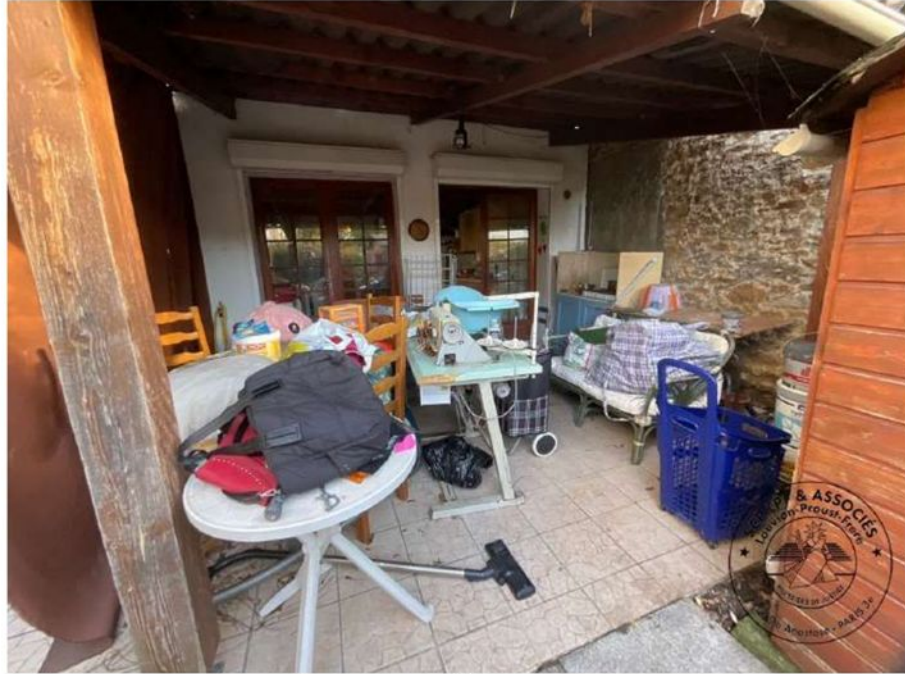
Le sol est composé de dalles bétonnées irrégulières et d'un carrelage ; l'ensemble est en mauvais état.

Le jardin n'est pas entretenu.

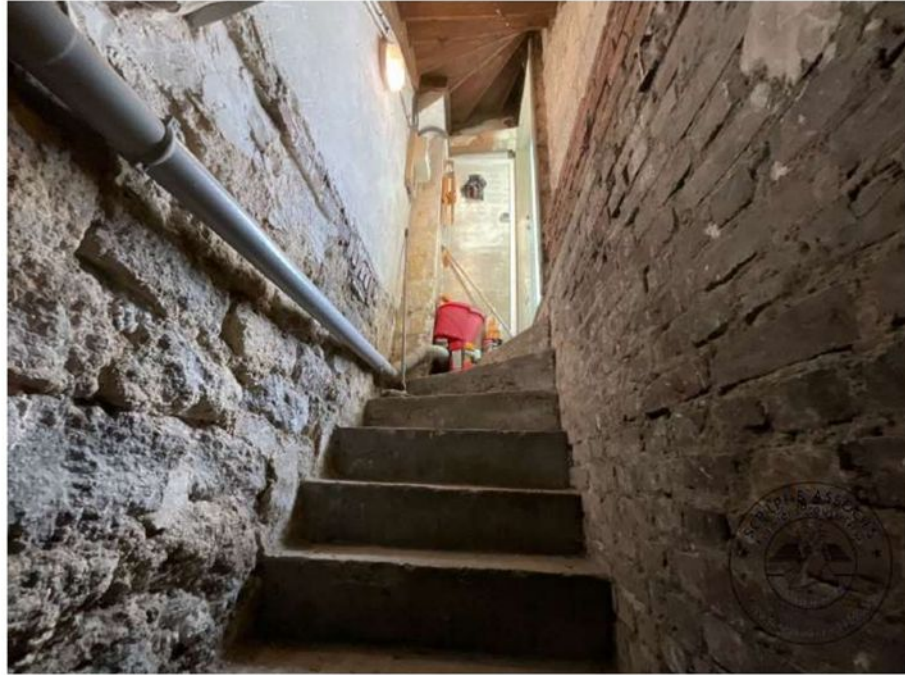
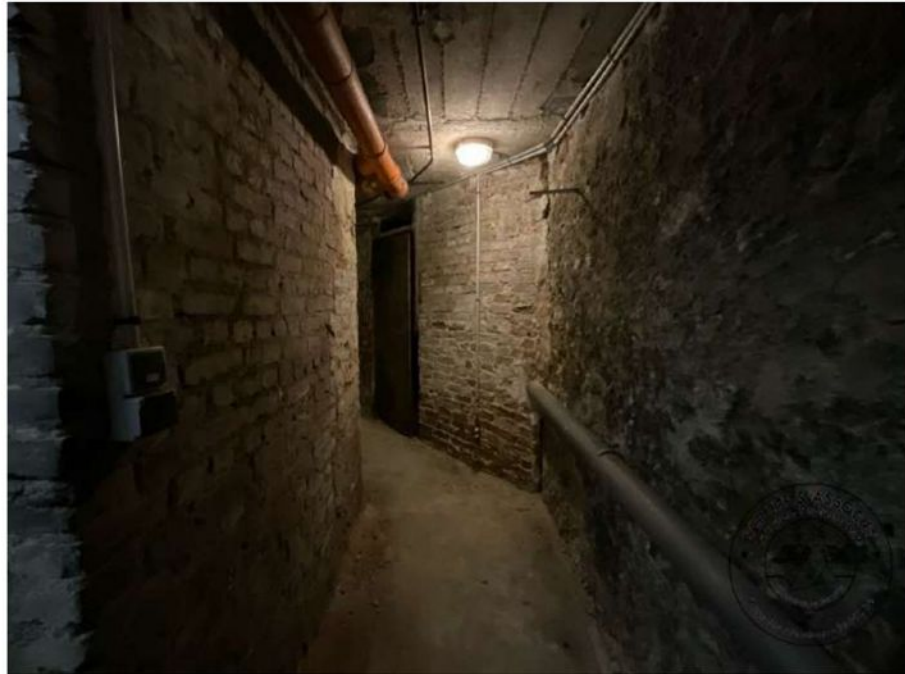
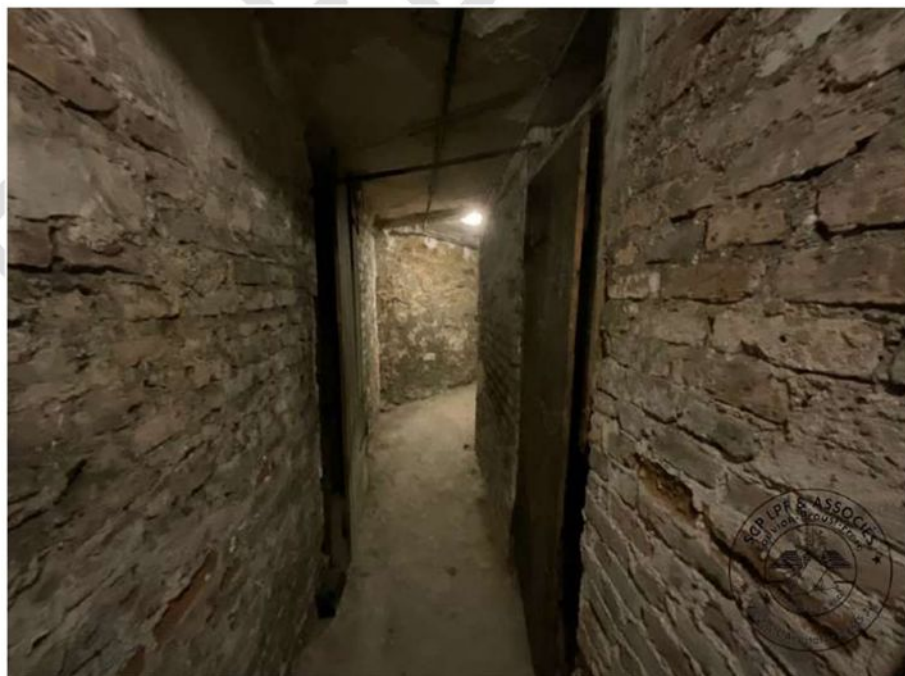
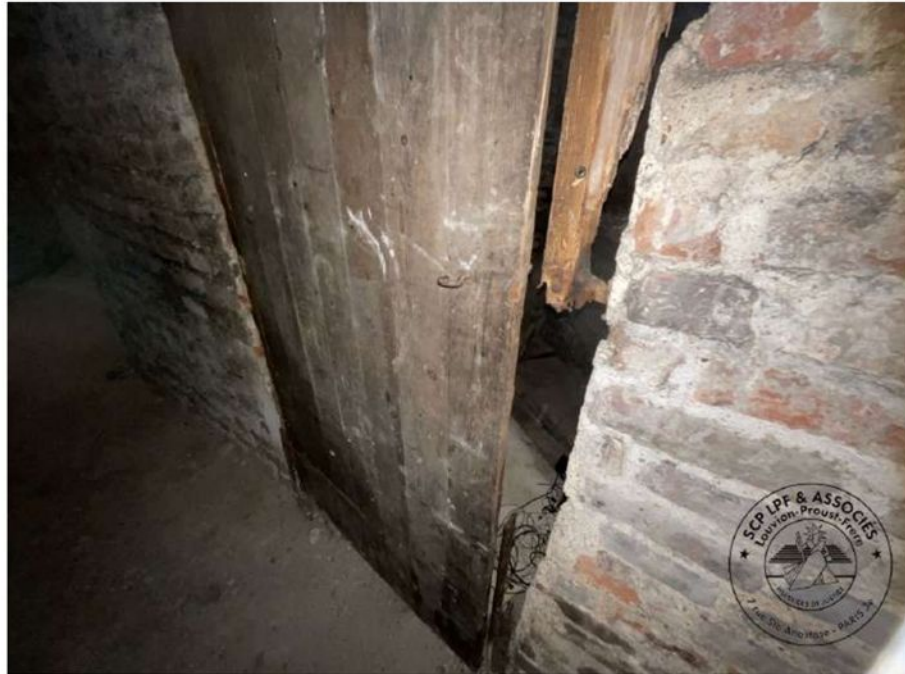
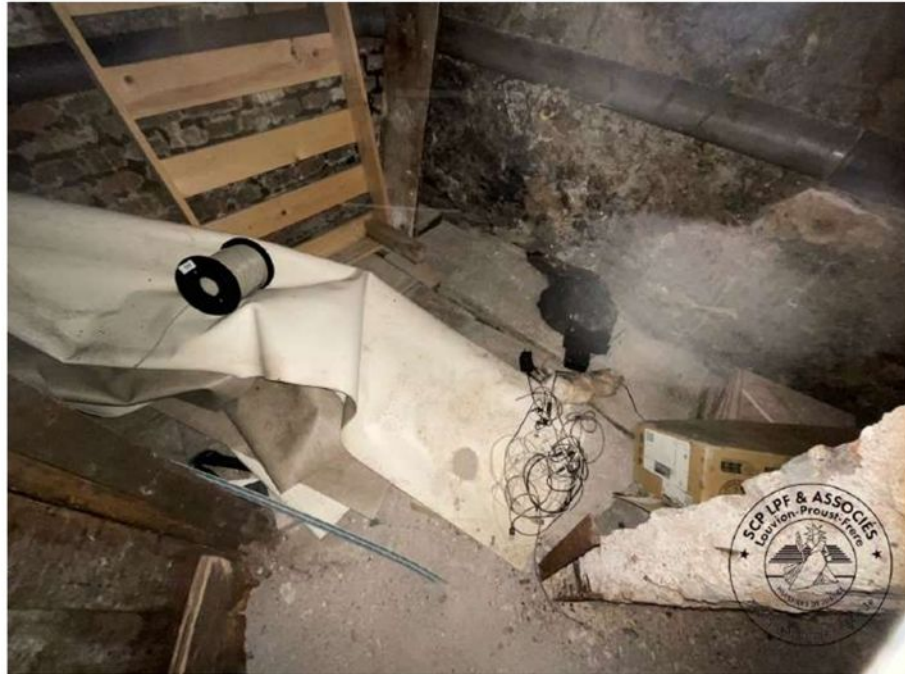
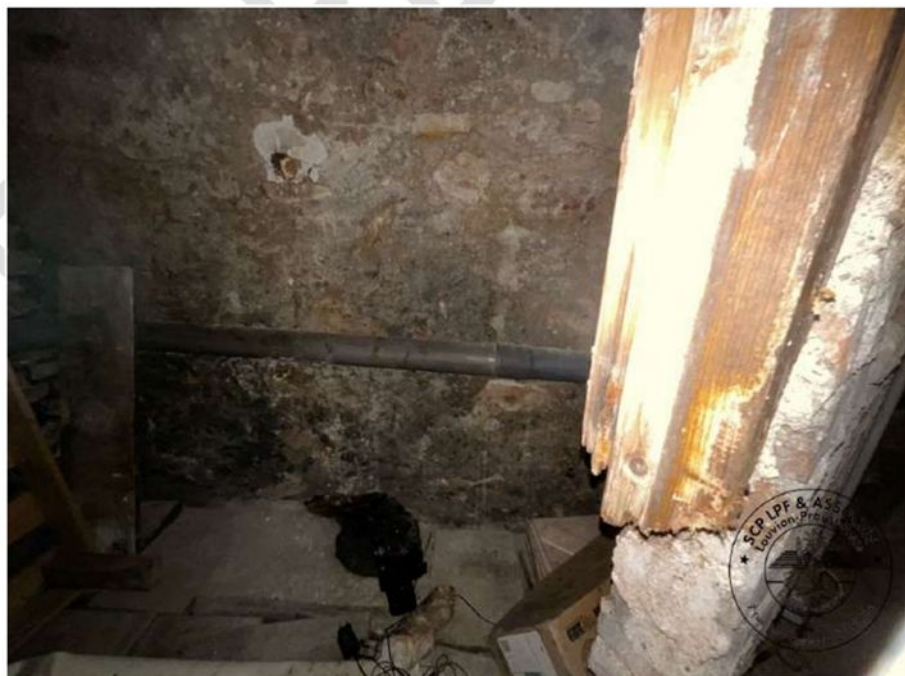
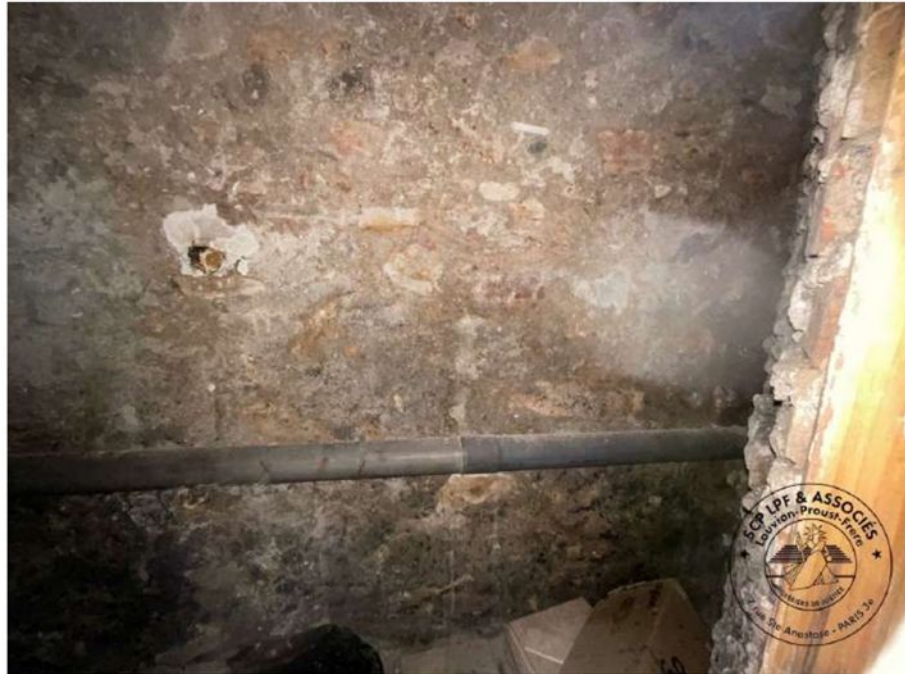
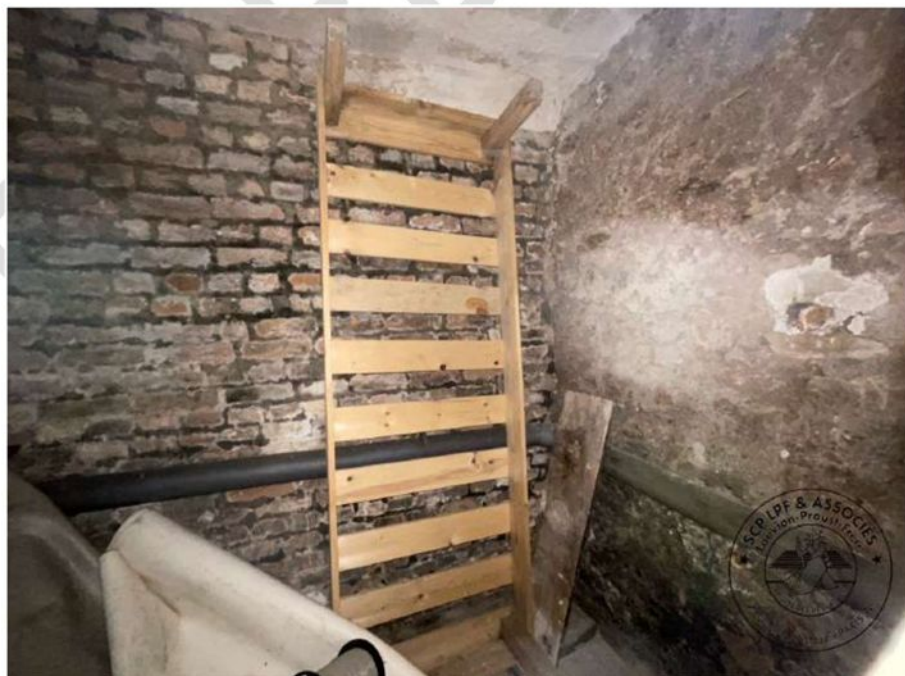
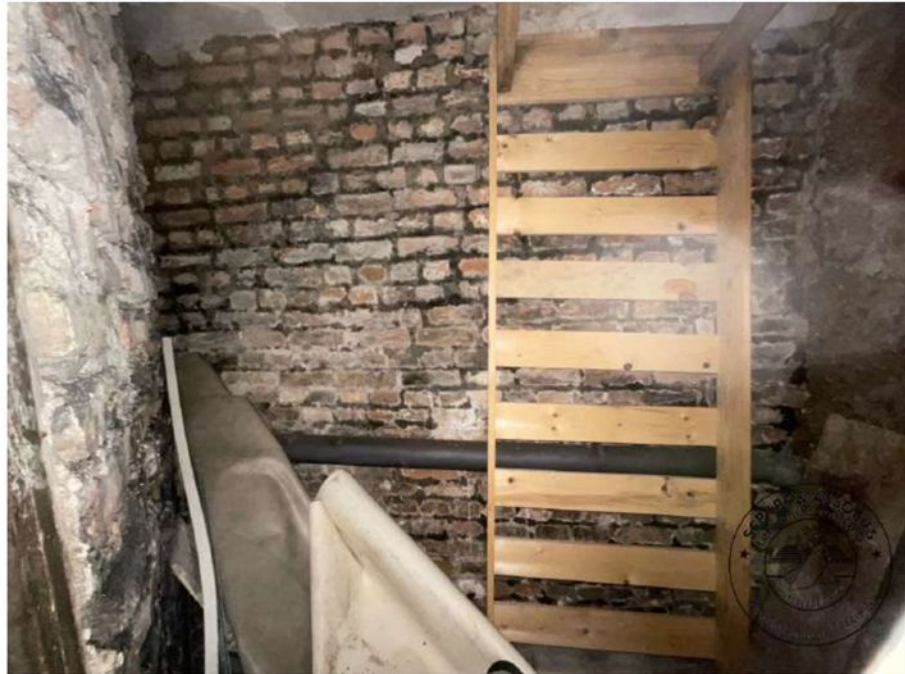
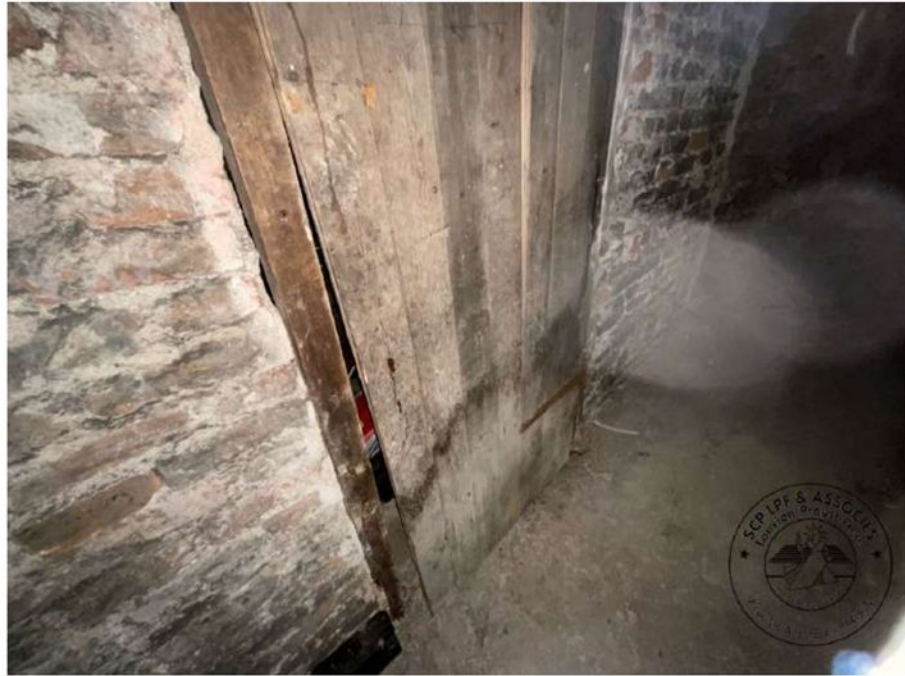
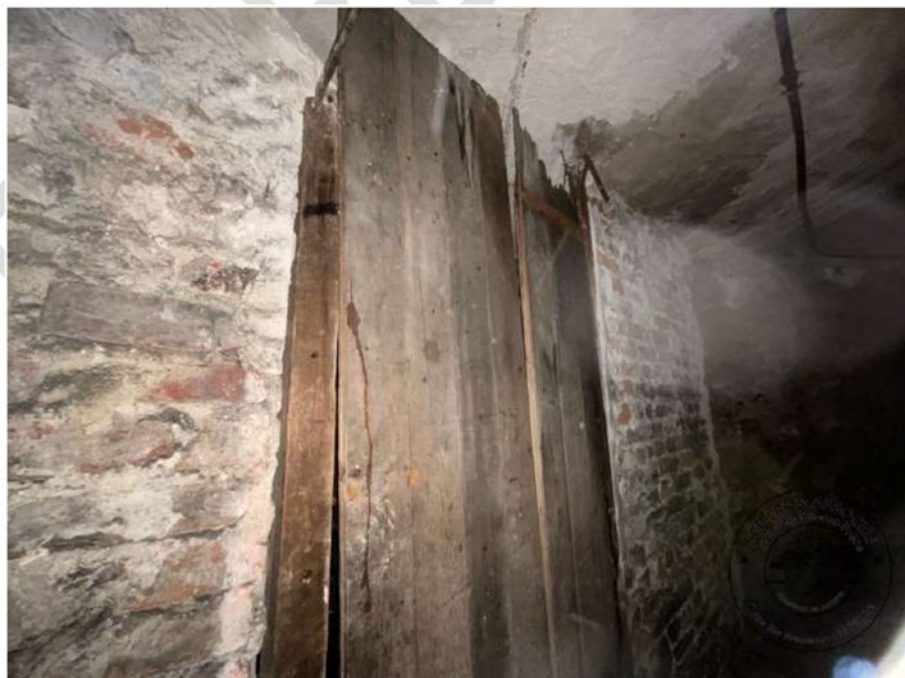
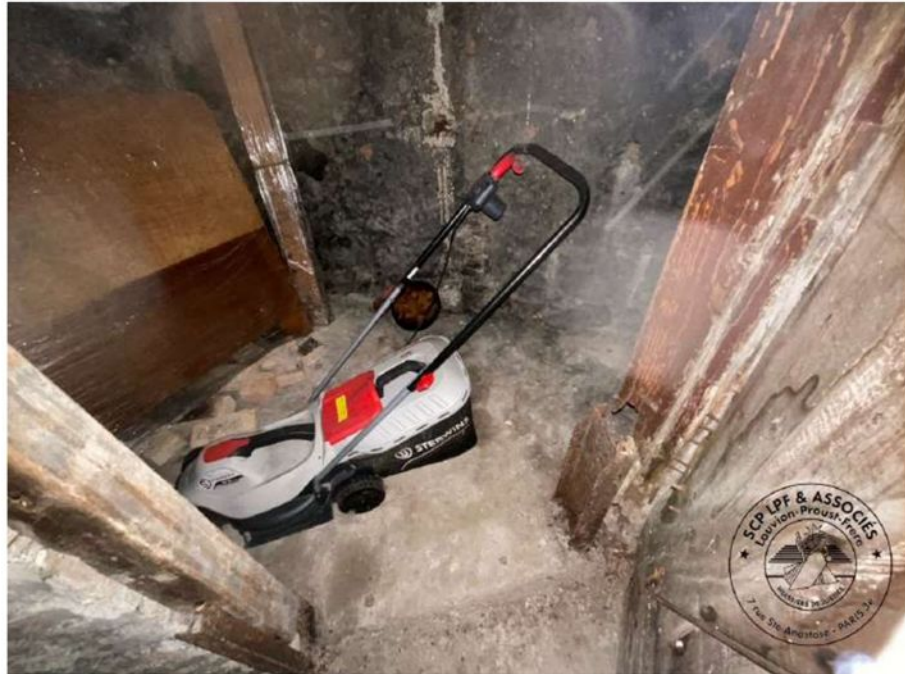
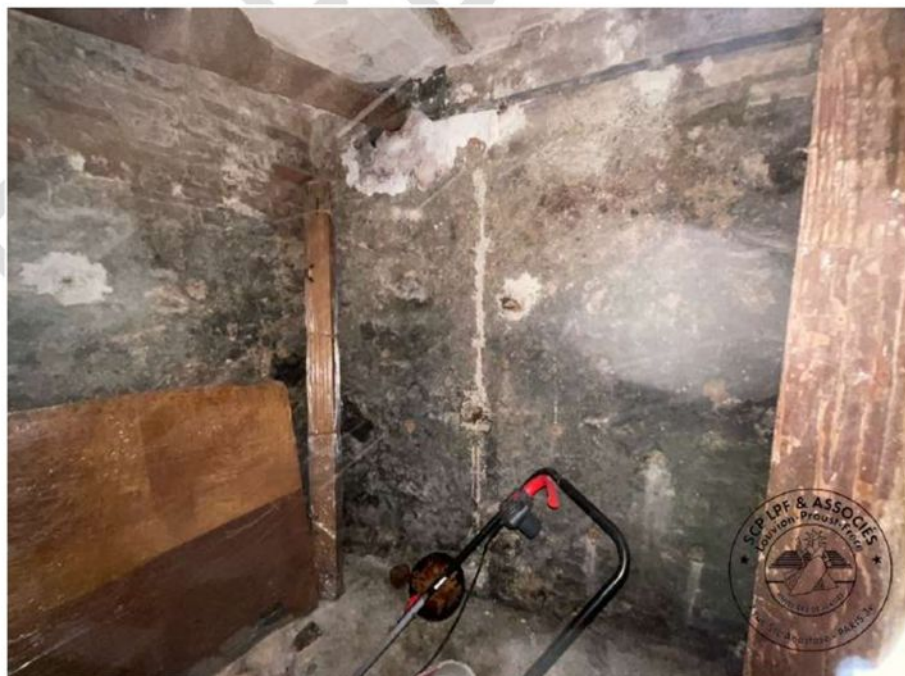
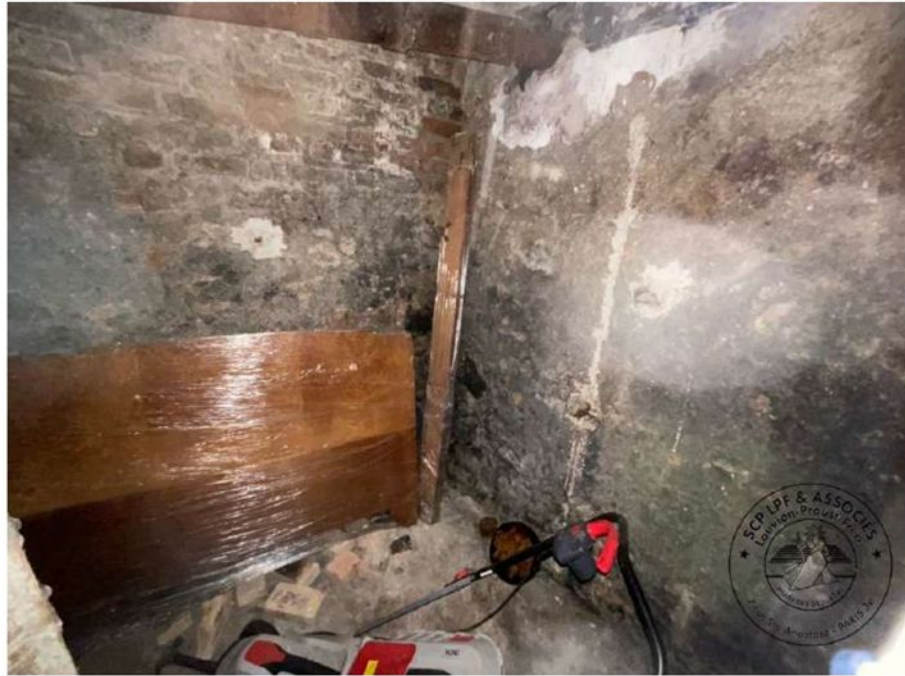
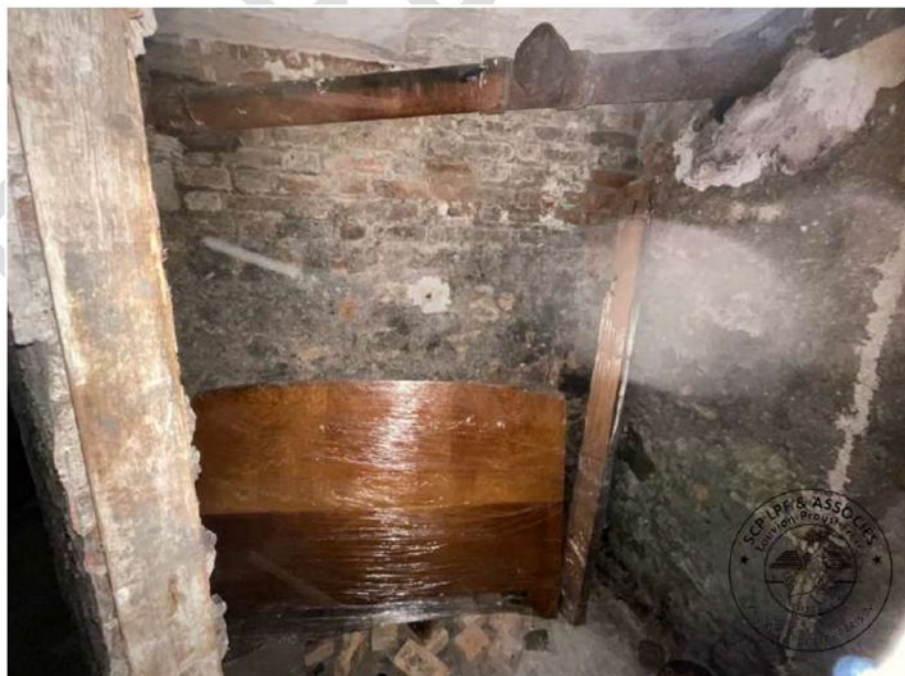
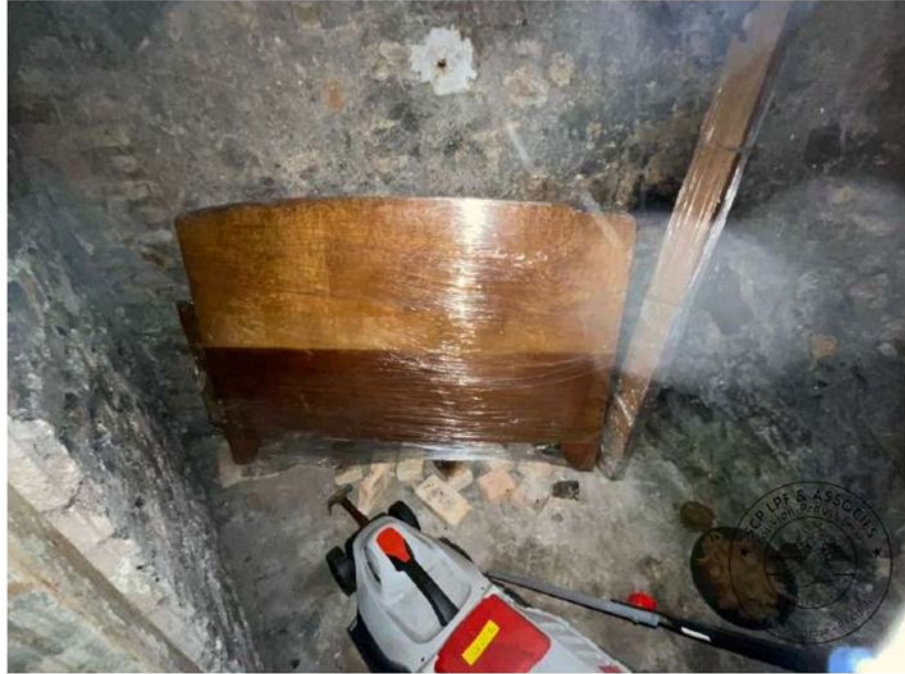
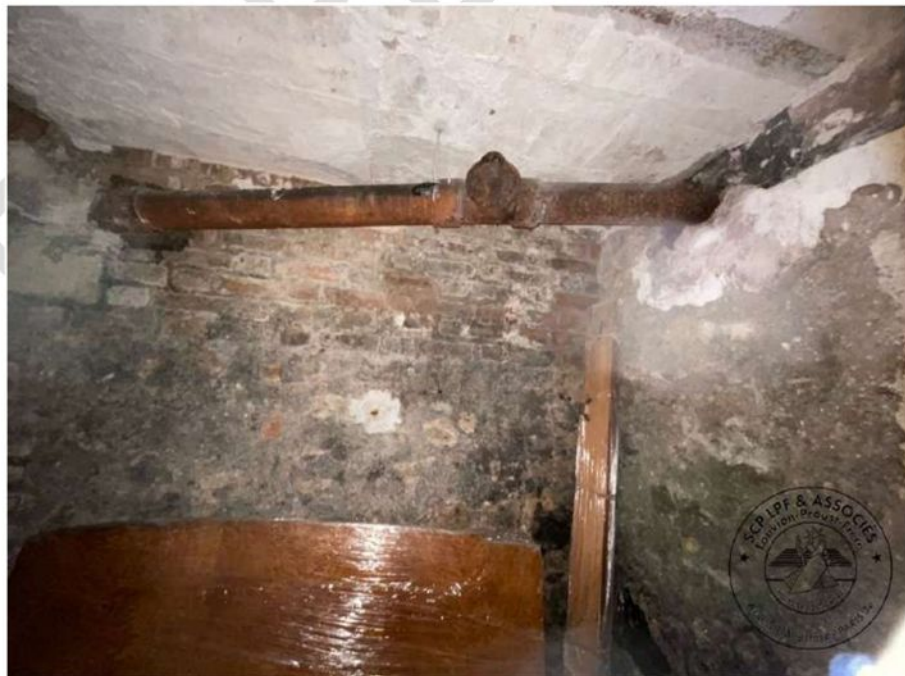
Les caves sont à l'état brut.
